Das Karmeliterkloster zu Esslingen am Neckar
Architekturteile aus dem mittelalterlichen Konvent

Teil I: Text

**Dissertation zur Erlangung des Doktorgrades der Philosophischen Fakultät der
Christian-Albrechts-Universität zu Kiel**

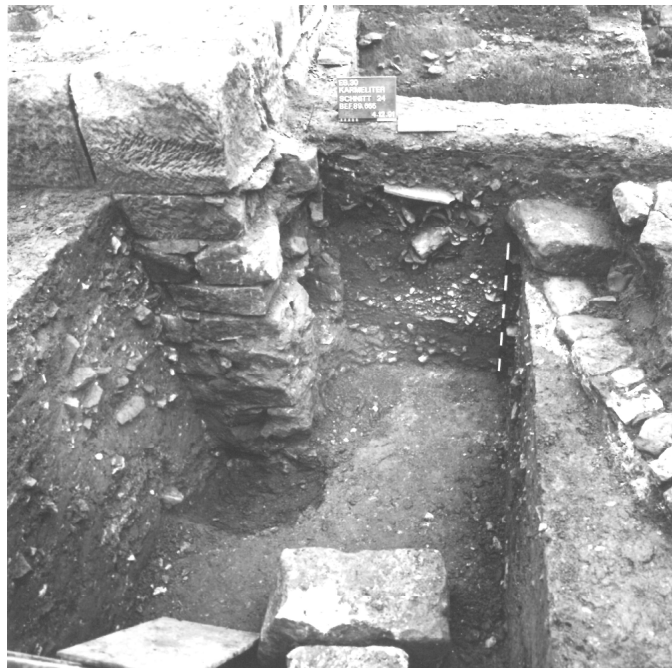
Abb. 10 Schnitt 24, Nordostecke Kreuzgang. Befundsituation mit Strebpfeilerverlängerung des Chores und Schwellmauer von Haus 1. Von Westen.

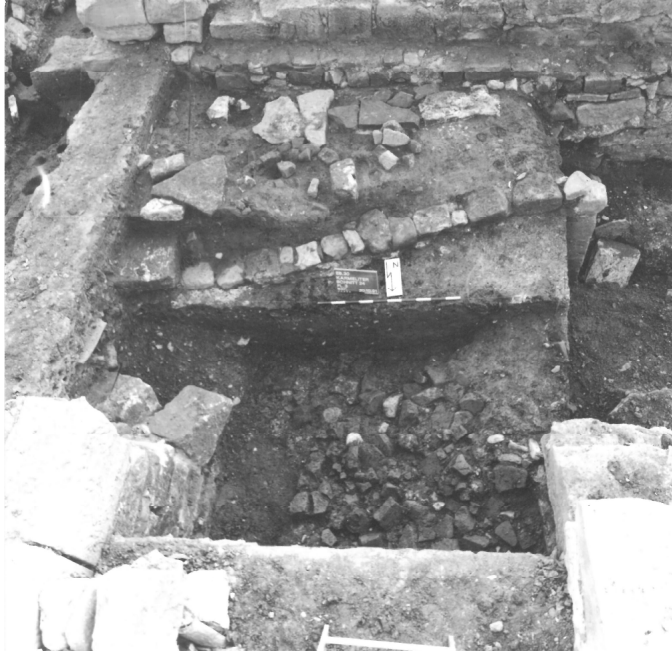
Abb. 11 Schnitt 24, Nordostecke Kreuzgang. Befundsituation mit Strebepfeilerverlängerung, südöstlicher Langhausecke und Schwellmauer von Haus 1. Von Norden.

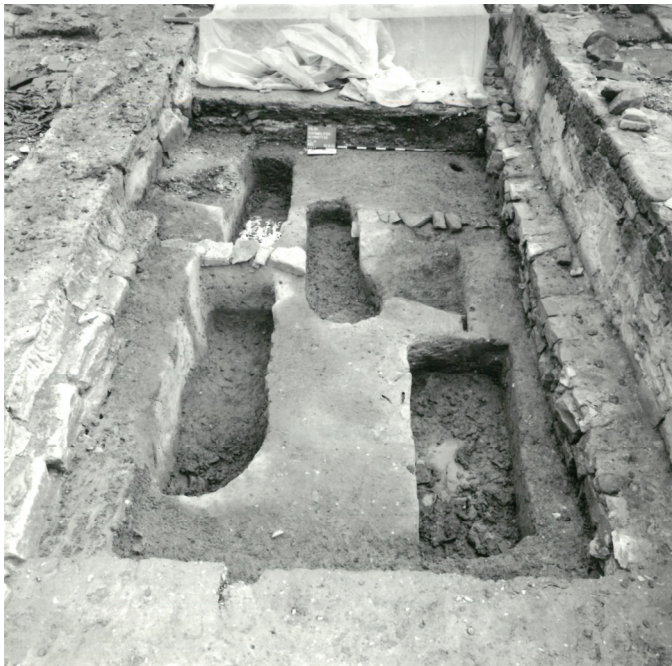
Abb. 12 Schnitt 20, Kreuzgangnordflügel. Befundsituation mit durch Grabgruben gestörten Wegeresten. Von Westen.

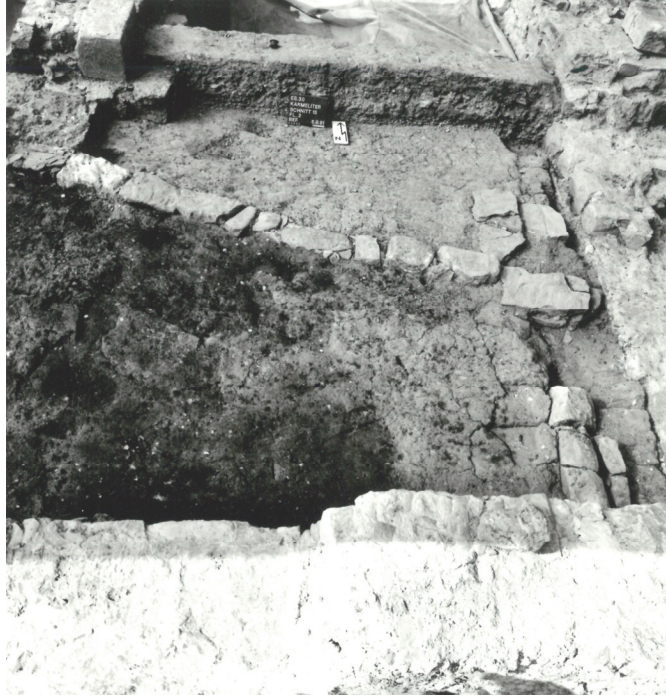
Abb. 13 Schnitt 15, Südostecke Kreuzgang. Befundsituation Haus 2 im Anschluss an den Ostflügel. Von Süden.

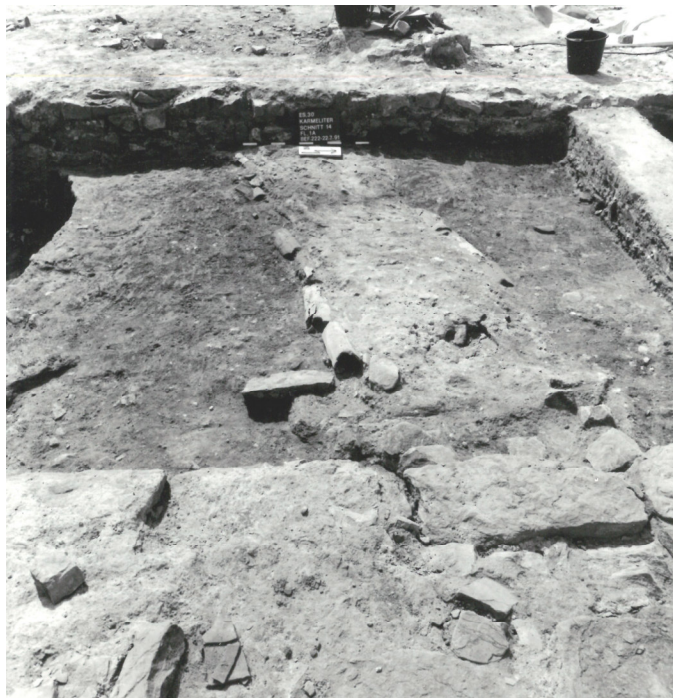
Abb. 14 Schnitt 14, Kreuzgangostflügel. Befundsituation mit Wegeresten. Von Osten.

Indizien zu veränderten Nutzungsstrukturen der aus der Frühzeit des Klosters übernommenen Häuser 2 und 4 sind nicht zu benennen. Allenfalls die Beobachtung einer unmittelbaren Nachbarschaft des Ostflügels zu Haus 2 könnte allgemein für mögliche Anpassungen in der überlieferten Baustruktur in Anspruch genommen werden. Haus 2 wurde vom Ostflügel her durch einen Fußweg erschlossen (Abb. 14). Möglicherweise darf

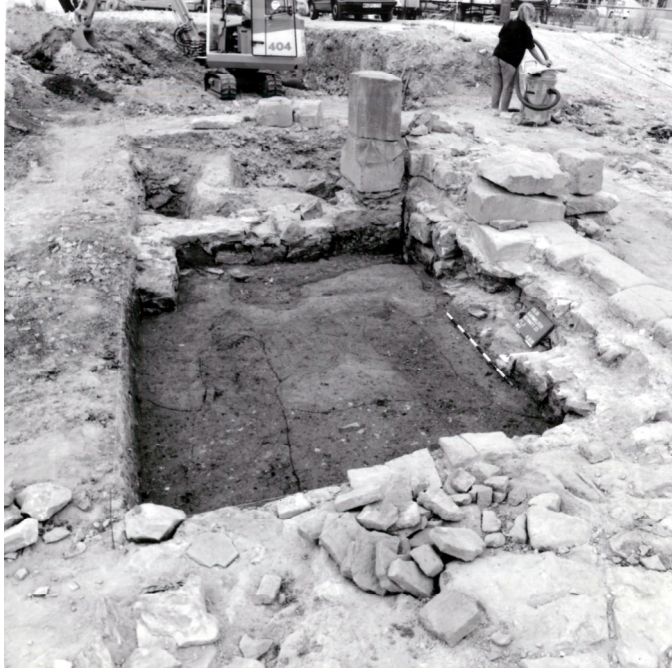
Abb. 15 Schnitt 23, Westflügel, nördlicher Raum. Befundsituation mit Bestattungen im Nordjoch. Von Osten.

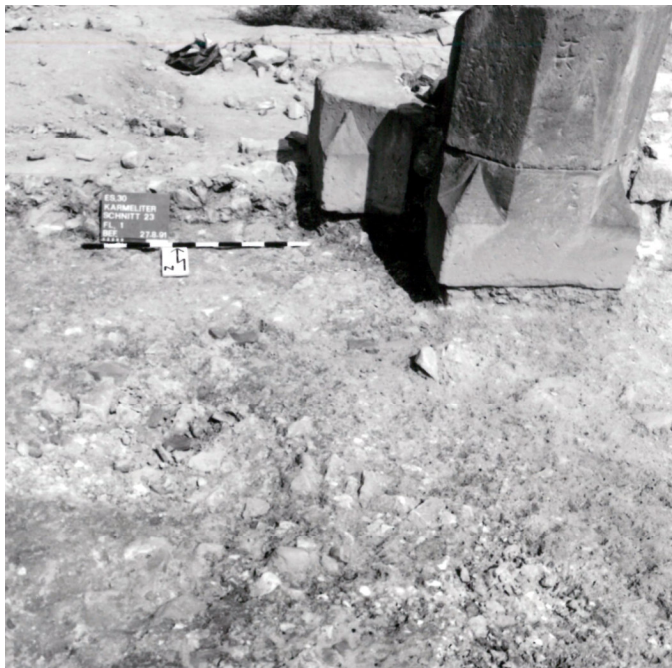
Abb. 16 Schnitt 23, Westflügel und westlicher Anbau. Detail Mauerpfeilervorlagen. Von Süden.

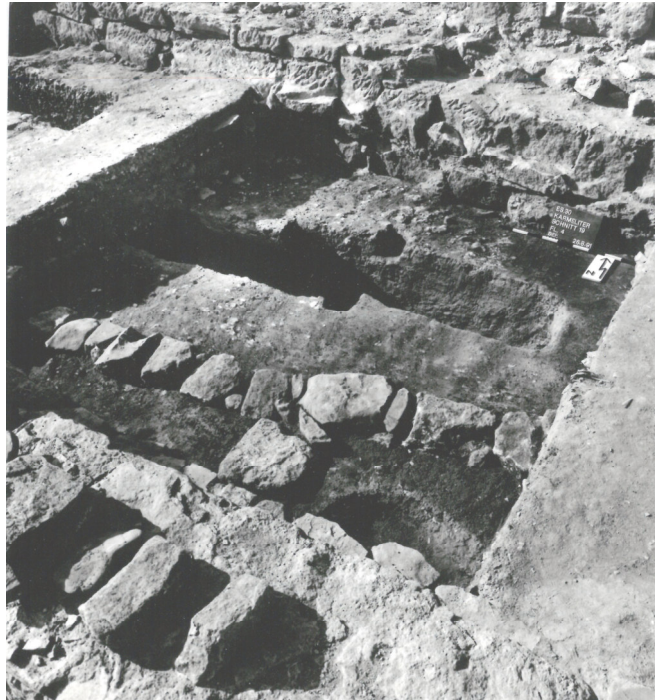
Abb. 17 Schnitt 19, Kreuzgangnordflügel. Befundsituation mit Schwellmuerresten von Haus 1 und der Außenmauer des Südschiffs. Von Südosten.

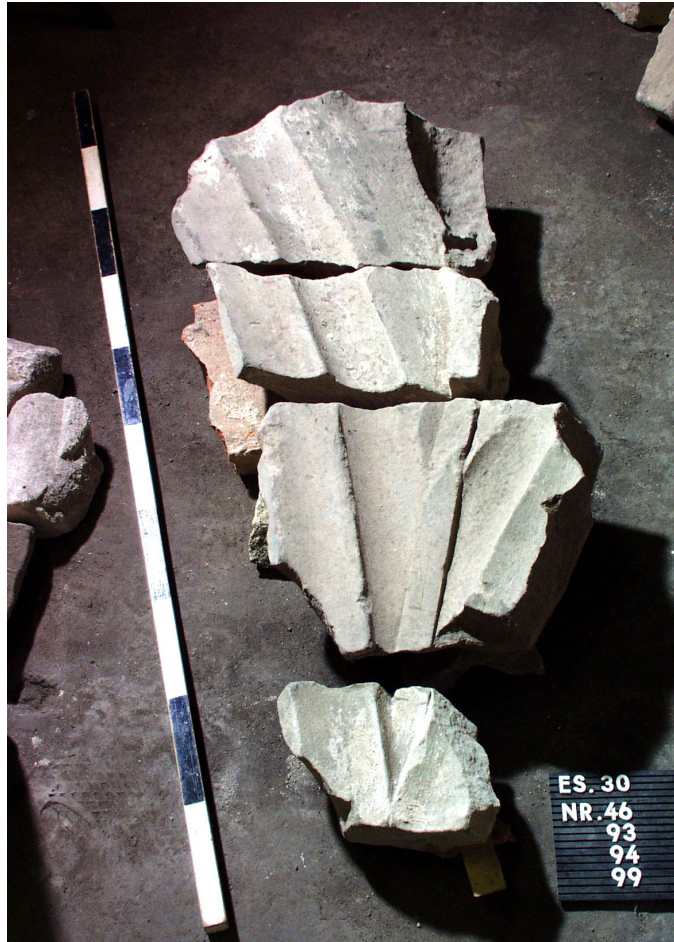
Abb. 28 System Gewölbeanfänger anhand der Kat.-Nrn. 46, 93, 94, 99.

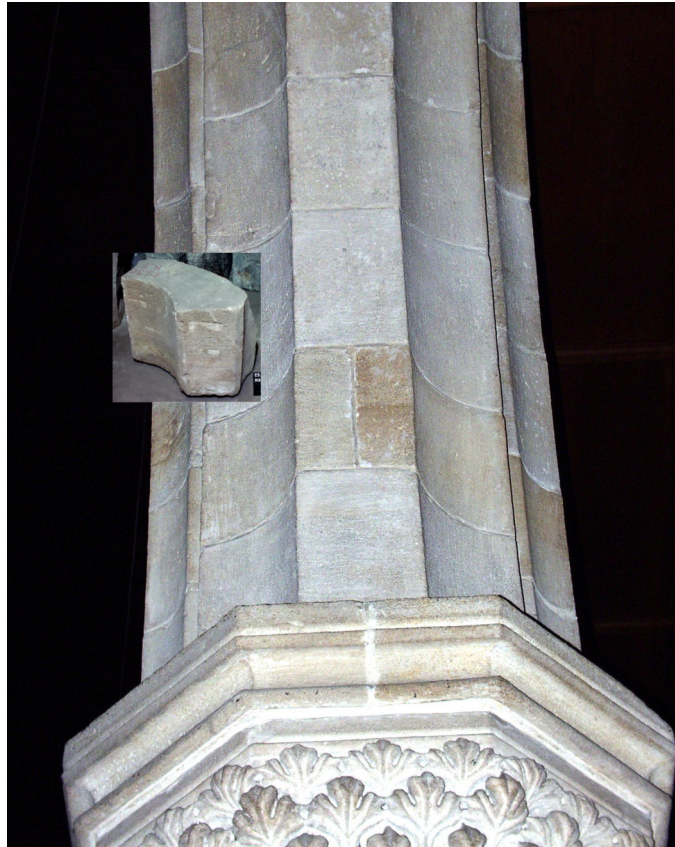
Abb. 30 Vergleich Kat.-Nr. 7 und Detail Mittelschiffarkade der Stadtpfarrkirche St. Dionysius, Esslingen am Neckar.

Nach den ergrabenen Strukturen ist der frühe Solitärbau des Mönchschores um ein dreischiffiges, flachgedecktes und sechs- bzw. siebenjochiges Langhaus nach Westen erweitert worden. Teile der Südschiffmauer, zwei Fundamentblöcke - sowie ein weiterer als Ausbruchgrube - der Mittelschiffarkatur und die Lage des Westabschlusses mit vorgelagertem Strebepfeiler in Verlängerung der südlichen Stützenreihe des Mittelschiffs sind archäologisch nachgewiesen (Tafel 1). Während keine Befunde oder Werkstücke Aufschluss über den Querschnitt der Langhausstützen geben, folgt das erhaltene Bruchstück aus dem Arkadenbogen der bei den Esslinger Bettelordenskirchen der Dominikaner und Franziskaner und der Stadtpfarrkirche St. Dionysius vorgebildeten Bauform (Abb. 30).

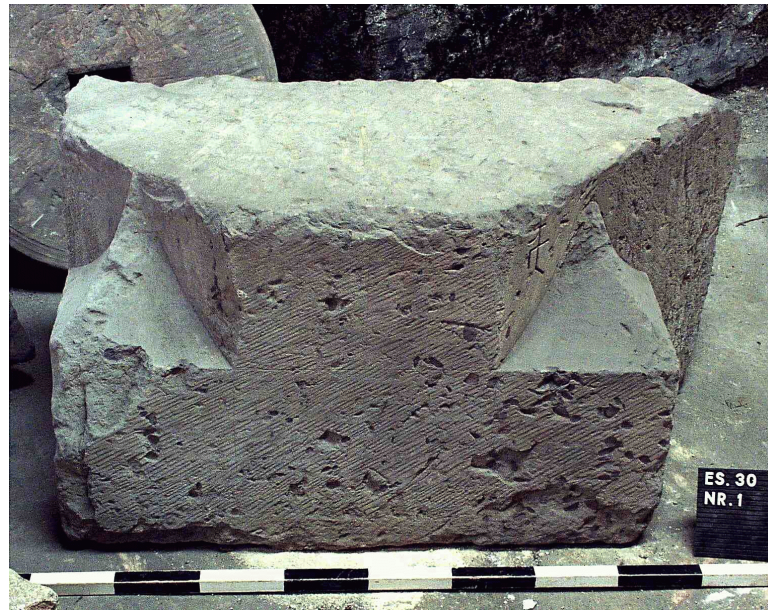
Vorderansicht (oben) Draufsicht (unten) (zeichn. Aufnahme Verfasser)

Nr. 1 (roter, feinkörniger Schilfsandstein) IV am 120

Die Sonderform der im Grundriss asymmetrischen Werkstückgeometrie ist in der besonderen Disposition dieser Pfeilerbasis begründet.

Farbbefunde sind an den Oberflächen trotz umfänglich erhaltener Bearbeitungsspuren nicht festzustellen. Neben der bereits genannten Scharriertechnik treten in relativ regelmäßigen Abständen mit Spitzeisen ausgeführte Einkerbungen auf. Die damit in Verbindung stehende Oberflächenvergrößerung und weitere Aufrauung des Werksteins, dürfte als ergänzende Maßnahme zur Haftgrundverbesserung für Farbauftrag zu interpretieren sein. Die rundum sorgfältige und umfassende Vorbereitung des Steines und Mörtelreste auf ehemaligen Ansichtsflächen, legt spätere Veränderungen im zugehörigen Bauegefüge nahe.

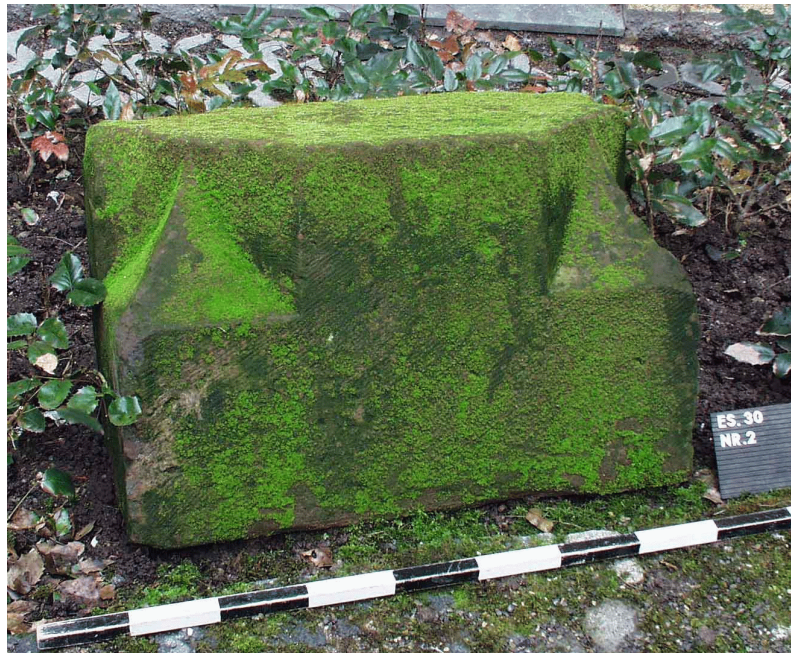
Draufsicht (zeichn. Aufnahme Verfasser)

Nr. 2 (roter, feinkörniger Schilfsandstein) IV am 120

Steinmetzzeichen wie bei Kat.-Nrn. 1 und 3.

In der durch Anwendung der Scharriertechnik entstandenen gleichmäßigen Oberflächenstruktur, sowie mittels Einhiebstellen, die in gewisser Regelmäßigkeit die Oberflächen überziehen, können Indizien für eine Haftgrundverbesserung eines vorgesehenen Farbantrags gesehen werden. Fassungsspuren sind am Werkstück nicht festzustellen.

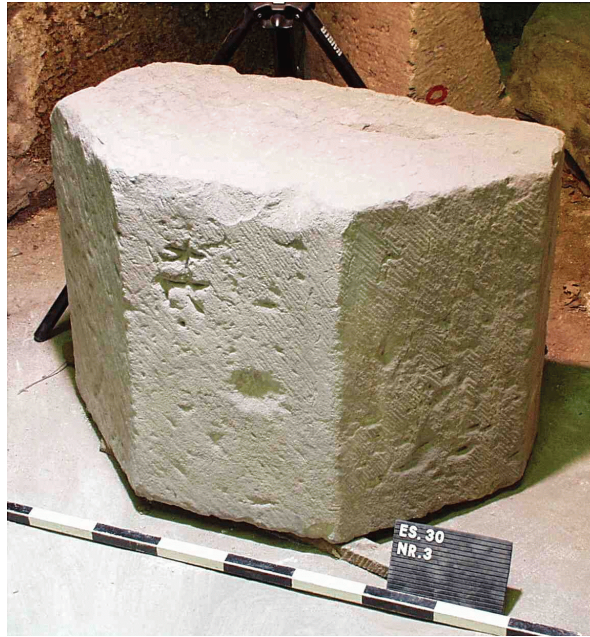
Draufsicht (zeichn. Aufnahme Verfasser)

Nr. 3 (roter, feinkörniger Schilfsandstein) IV am 120

Eine ovale, grob eingestemte Aussparung kann als Zangenloch für einen Hebekran gedeutet werden. Auf der gegenüberliegenden Seite ist eine quadratische Aussparung 50 mm x 50 mm, 90 mm eingetieft.

Bemerkungen: In Werkstoffwahl, Bearbeitungstechnik, sowie den relevanten Maßen mit Kat.-Nrn. 1 und 2 zu vergleichen. Zudem auch mit demselben Steinmetzzeichen versehen.

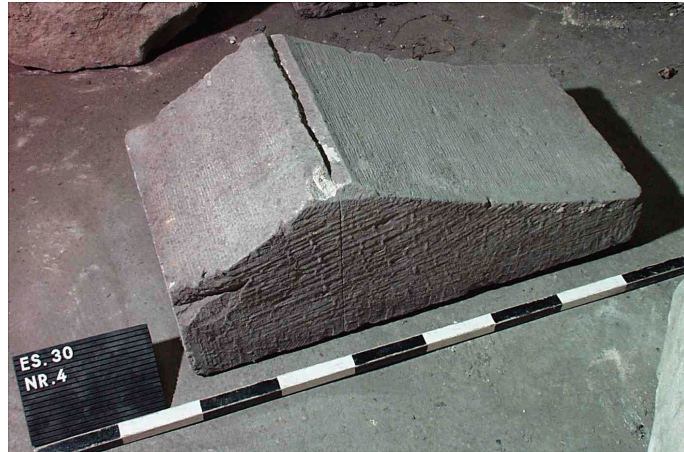
Längsschnitt (zeichn. Aufnahme Verfasser)

Nr. 4 (roter feinkörniger Schilfsandstein, rotbraun gefleckt) Schnitt 10
 $l = 293 \text{ mm}$, $b = 290 \text{ mm}$, $t = 643 \text{ mm}$

Bemerkungen: Es handelt sich hierbei um ein singuläres Werkstück. In der formalen Gestaltung nicht mit den zusammengehörigen Kat.-Nrn. 47, 51, 52, 53 zu vergleichen. Gleichartige Fassungsreste beim Maßwerkkomplex A bzw. dem Gewölbeanfänger Kat.-Nrn. 93, 94, könnte auf einen nicht näher zu bestimmenden räumlichen Bezug hindeuten.

Glasfalzmaße: $20 \text{ mm} \times 10 \text{ mm}$

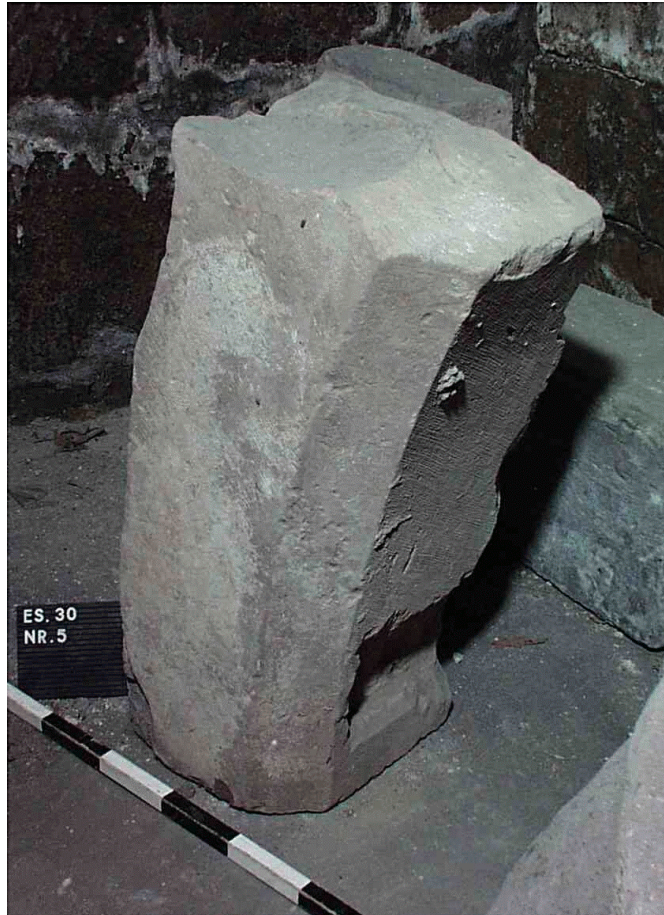
Nr. 5 (roter, feinkörniger Schilfsandstein, rotbraun gefleckt) Fundraum 24
Äußere Bogenlänge = 750 mm, Innere Bogenlänge = 675 mm, b = 325 mm, t = 320 mm
Lage: Pforte bzw. Tor des Klosterareals
Motiv: Spitzbogig zu ergänzendes Türwangenteilstück
Beschreibung: Das Werkstück ist in vollem Umfang erhalten und zeigt Altabbrüche an der glatt gearbeiteten Rückseite, sowie den sonst glatt gearbeiteten Stoßflächen. Dreiseitig besitzt das Werkstück Sichtflächen. Die Oberflächen der abgefasten Vorderseite und der Torinnenseite sind sorgfältig schräg scharriert. Auf der Torinnenseite eine Aussparung 220 mm x 130 mm, einseitig mit Anschlag und nach hinten offen. In Richtung der kurzen Innenwange weist der Anschlag Abfasung auf. Die Gegenseite ist lediglich grob gespitzt und läuft bogenförmig aus. Mörtelreste auf der vorderen und inneren Wangenseite.
Bemerkungen: Wie die erfassten Mörtelreste nahelegen ist das Werkstück sekundär verbaut worden. In ursprünglicher Verwendung dürfte es als Tür- oder Torwange gedient haben. Möglicherweise ist die Aussparung als Anschlag für eine zweiflügelige Anlage zu interpretieren. Stoßfläche mit Teil einer bogenförmigen, ca. 90 mm langen Kerbe (Nut für Bleiverguss?). Vgl. Kat.-Nr. 6.

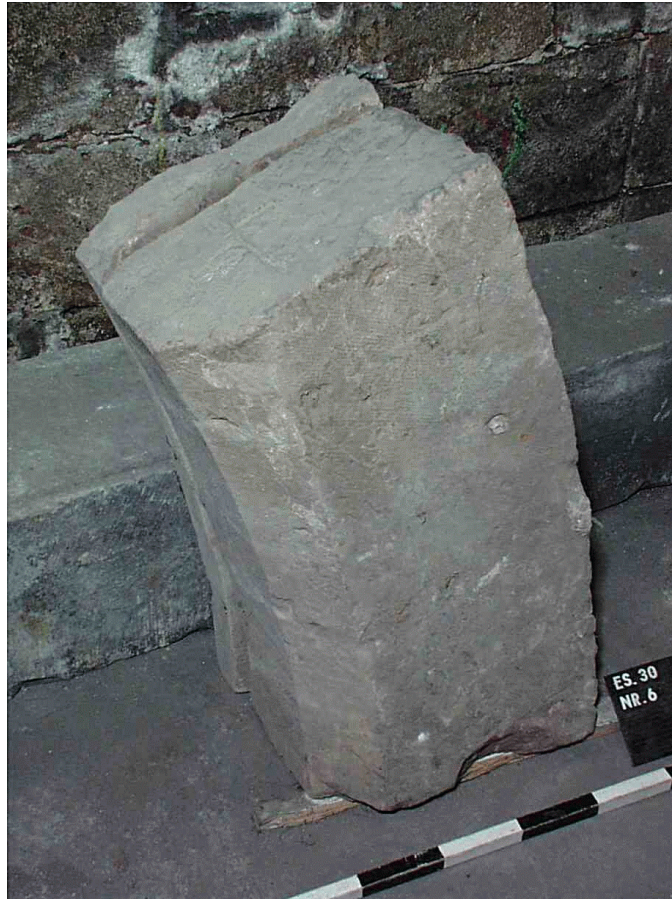
Nr. 6 (roter, feinkörniger Schilfsandstein, rotbraun gefleckt)

Beschreibung: Das Werkstück liegt in zwei zusammengehörigen Teilen vor und ist vollumfänglich erhalten. Altabbrüche sind in relevanten Partien lediglich auf der glatt gearbeiteten Rückseite zu verzeichnen. Bestoßen sind vor allem die Kantenbereiche der Stoßflächen. Die Oberflächen der abgefasten Vorderseite und die Torinnenseite sind sorgfältig schräg scharriert. Stoßflächen glatt gearbeitet. Maueranschlusseite besitzt das Werkstück eine grob gespitzte Oberfläche. Mörtelreste auf Vorderseite und Fase.

Bemerkungen: Auf der Stoßfläche eine 200 mm lange, gebogene Kerbe (10 mm breit, 3 mm tief) mit rechtwinkliger Abzweigung von 40 mm (Bleiverguss?). Durch Mörtelreste auf den am aufwendigsten gestalteten Werkstückseiten, ist eine sekundäre Verwendung angezeigt. Vgl. Kat.-Nr. 5.

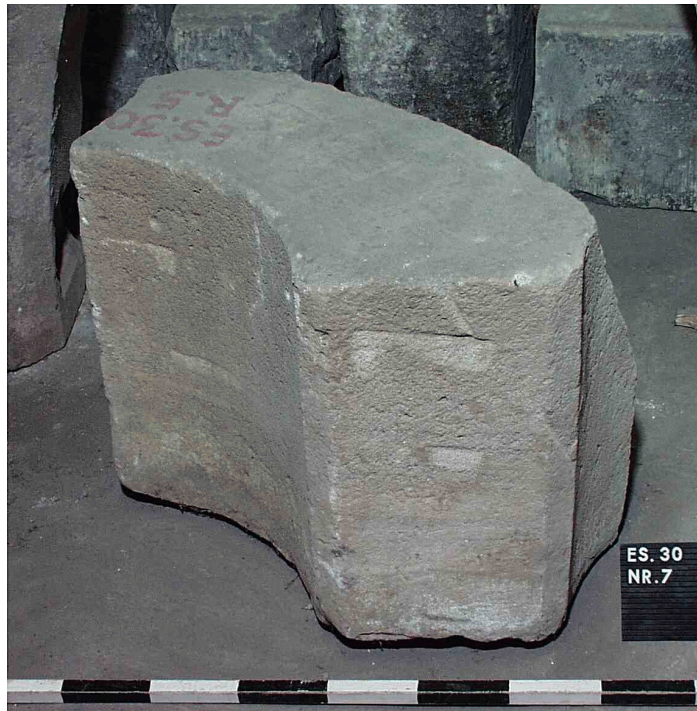
Querschnitt (zeichn. Aufnahme Verfasser)

Nr. 7 (weißer, grobkörniger Stubensandstein) Fundraum 5

Bemerkungen: Das Werkstück ist original von regelmäßigem Grundriss. Sowohl Hohlkehlen, als auch die Fasen mitsamt der dazwischen liegenden Fläche sind leicht bogenförmig ausgebildet, sodass der Eindruck eines Bauteils aus einer großen Bogenstellung, besonders der Langhausarkade, an Wahrscheinlichkeit gewinnt.

Im Bereich der großen Hohlkehle Reste gelb-grünlichen, sandigen Mörtels, der wohl einer sekundären Verwendung zugeordnet werden kann.

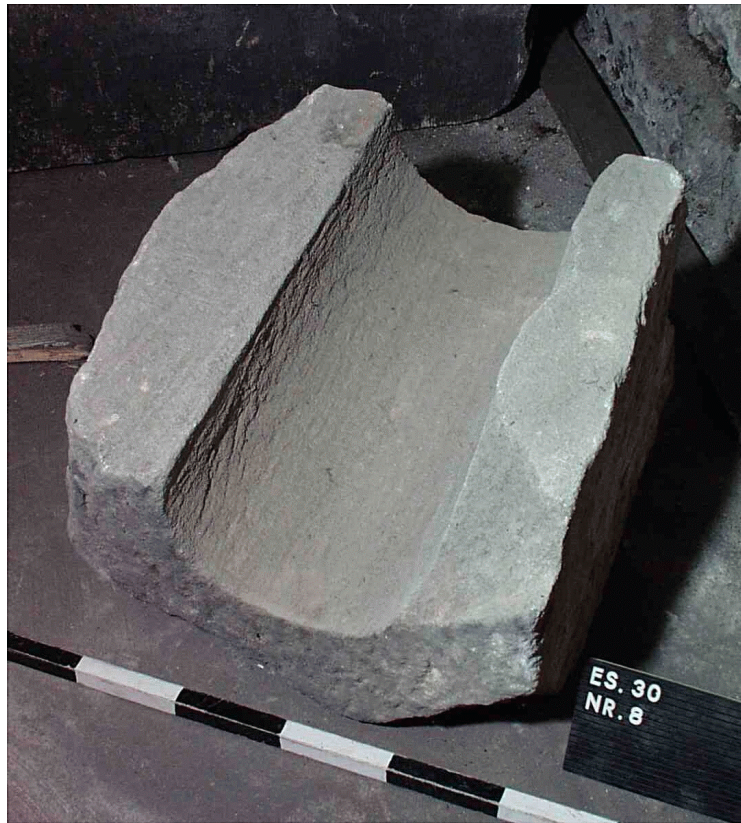
Nr. **8** (weißer, grobkörniger Stubensandstein) IV rin 710

Ebenso vergleichsweise sorgsam in der Ausführung sind die Auflageflächen für den zur geschlossenen Leitung gehörenden Deckstein.

Bemerkungen: Weiß-gelblicher, sandiger Mörtel auf der Anschlussseite belegt den ursprünglichen Verband mit Werkstücken gleicher Funktion, wie sie mit den Kat.-Nrn. 9 bis 12 gegeben sind.

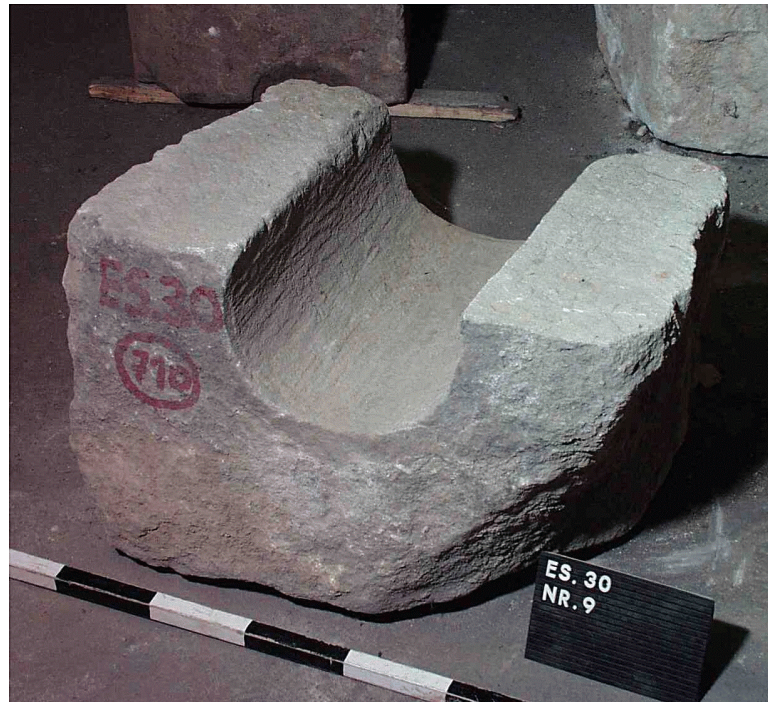
Nr. 9 (weißer, grobkörniger Stubensandstein) IV rin 710

Rinne (Durchmesser 215 mm) und Lagerfläche für Deckstein sind glattgeflächt. Eine abweichend schräge Werkzeugführung besteht einzig in den Randzonen der Rinne.

Bemerkungen: vgl. vor allem die Kat.-Nrn. 8 und 12. Wenige Mörtelreste auf Anschlussflächen.

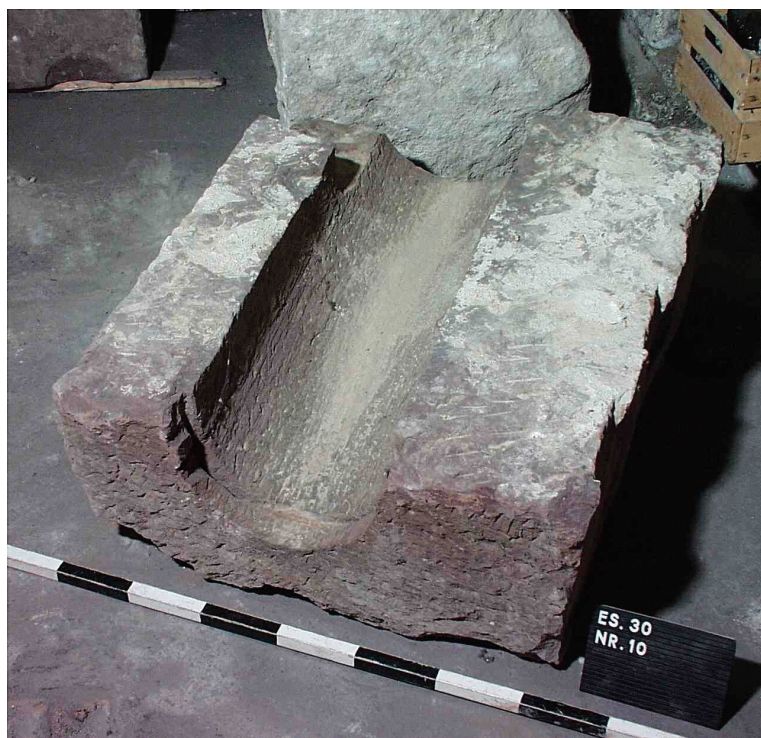
Querschnitt (zeichn. Aufnahme Verfasser)

Nr. **10** (roter, feinkörniger Schilfsandstein) IV fm 253

ursprünglichen Standort im Fundamentmauerwerk des Südflügels hinweisen. Eine 17 mm starke Nut ist 40 mm von einer Stirnfläche abgesetzt in die Rinne eingetieft. Im Sinne einer Absperrmöglichkeit dürfte in dem Befund die ausgesparte Führung eines nicht mehr zu belegenden hölzernen oder metallenen Schiebers zu sehen sein.

Bemerkungen: Nach Werkstoff, Bearbeitung und Funktion singuläres Werkstück innerhalb des Rinnenkomplexes.

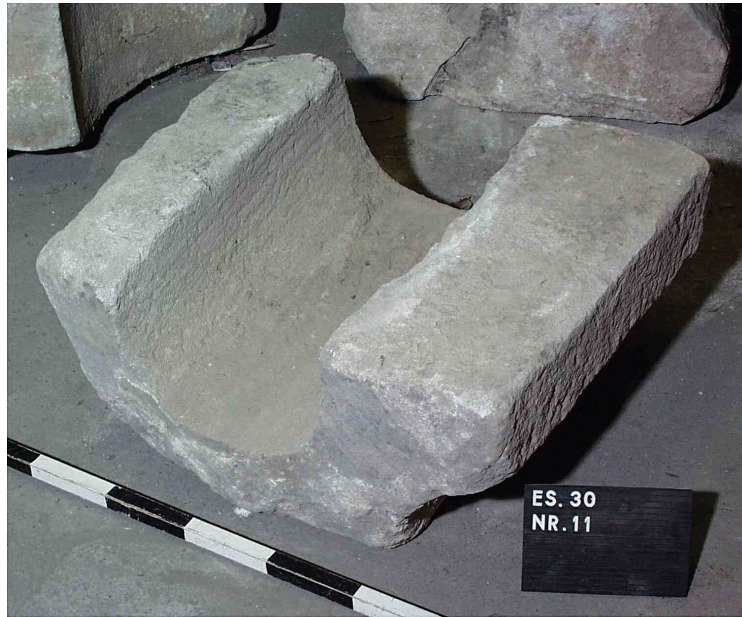
Querschnitt (zeichn. Aufnahme Verfasser)

Nr. **11** (weißer, grobkörniger Stubensandstein) IV rin 710

Bereits die feinere Behandlung der Außenseiten und natürlich die die gesamte

Tiefenausdehnung durchmessende viertelkreisförmige Profilierung, macht die besondere Ausprägung des Stückes und eventuell auch der gesamten vergleichbaren Rinnenstücke deutlich. Möglicherweise sind hier vorhandene Werkstücke (Trauf-/Sockelgesims und Mauersteine) in nachgeordneter Funktion wiederverwendet worden. Indizien für diese These liefert zumindest das vorliegende Werkstück. Offensichtlich hat man bei der Umarbeitung des Werkstücks für eine völlig andersartige Nutzung auf die bestehende Kehlung dergestalt Rücksicht nehmen müssen, dass der nun angetragene Rinnenkörper aus konstruktiven Gründen nicht mittig eingebracht werden konnte. Für solch eine Deutung des Umnutzungsvorgangs sprechen auch von der sekundären Verwendung herrührende Mörtelreste auf den äußeren Quaderflächen und dem Profil.

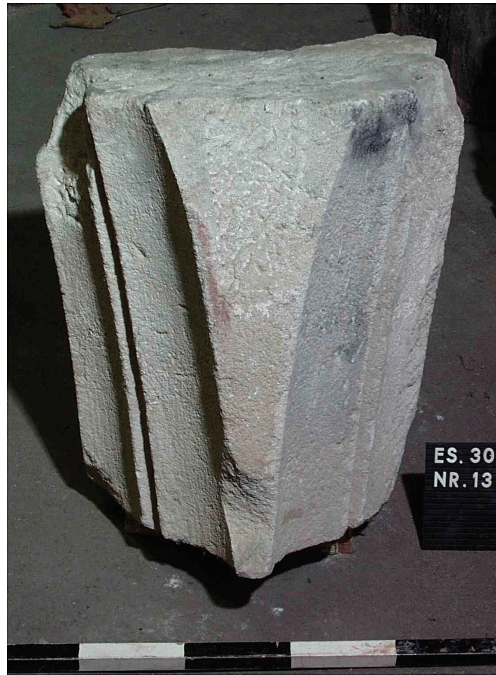
Untersicht (oben) Vorderansicht (unten) (zeichn. Aufnahme Verfasser)

Nr. **13** (weißer, grobkörniger Stubensandstein)

Innerhalb des Fundkomplexes sind die Kat.-Nrn. 78-82, 143, 236-238 und 273-275 als ebenfalls zu dem Lettner gehörig zu identifizieren.

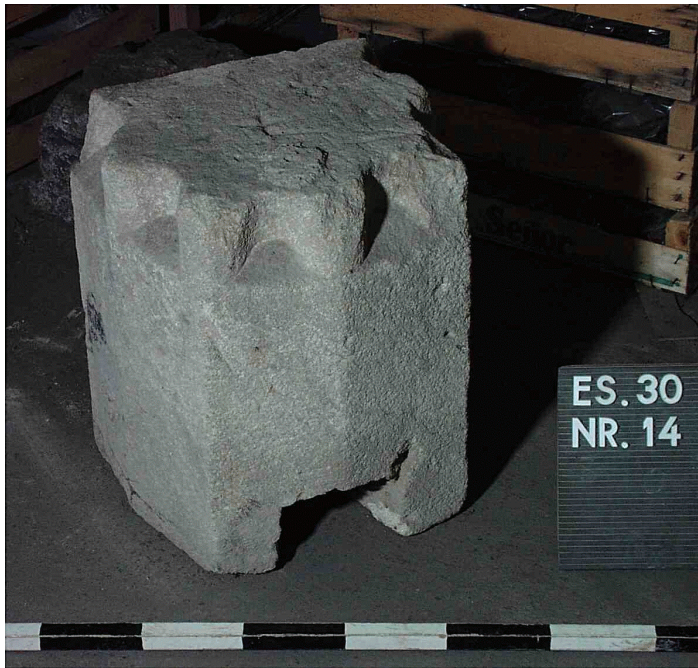
Vorderansicht (oben) Draufsicht (unten) (zeichn. Aufnahme Verfasser)

Nr. **14** (weißer, grobkörniger Stubensandstein) V am 539

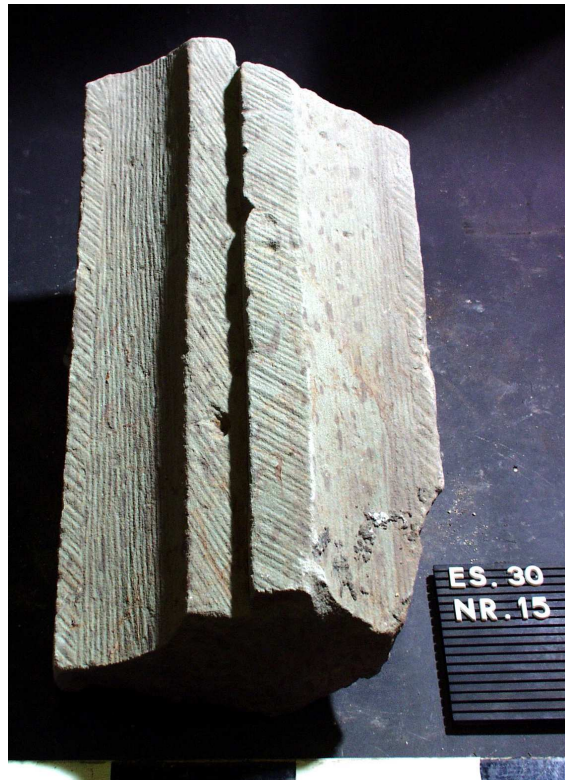
(Aufnahme LAD 2001)

Nr. **15** (grauer, feinkörniger Schilfsandstein, rotbraun gefleckt) V ps 915

Lage: Bruchstück aus der Fensterbahnteilung eines Maßwerkfensters. Ohne direkte Anschlussnummer.

Glasfalze ungleichschenkelig ausgebildet. In einem nach Fertigstellung des Werkstücks 10 mm eingetieften Loch des Durchmessers 13 mm im sonst völlig unbeschädigten langen Schenkel des Glasfalzes ist eine Aussparung zur Befestigung des ursprünglich eingelegten Glasrahmens zu sehen.

Bemerkungen: Im Verein mit weiterem Abbruchschutt entstammt das vorliegende Werkstück der jüngsten Planierschicht von Schnitt 37, dem am weitesten nach Osten vorgeschobenen Bereich des archäologisch untersuchten Kanals. Die rotbraunen Flecken und Bänder sind charakteristisch für Spuren von Eisen im Gestein. Wegen der

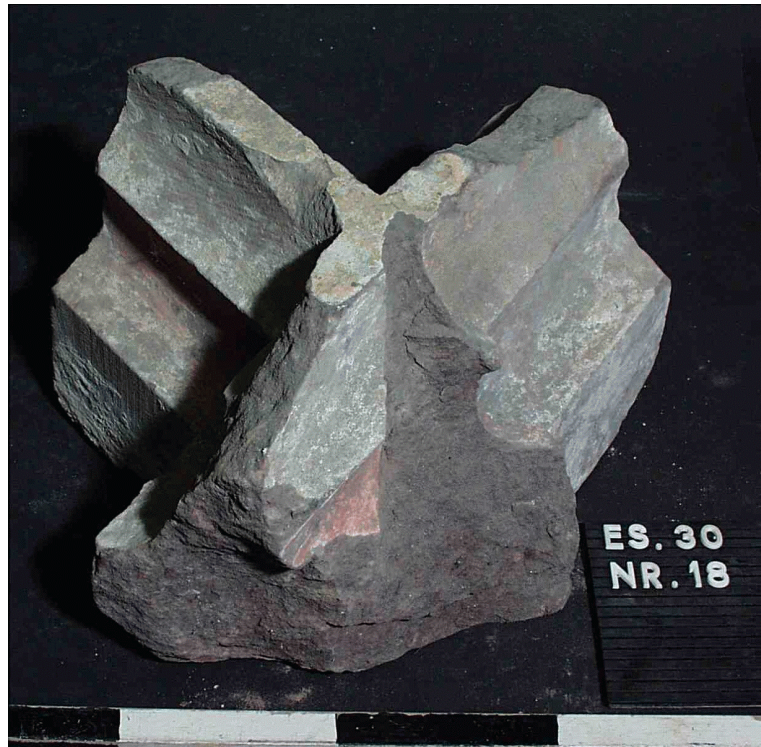
(Aufnahme LAD 2001)

Nr. **18** (roter, feinkörniger Schilfsandstein, rotbraun gefleckt) Fundraum 6
 h = 270 mm, l = 305 mm, t = 222 mm

Beschreibung: Durch neuere Abbrüche sind zwei aneinander liegende Rippenstümpfe annähernd vollständig verloren bzw. stark beschädigt, während die beiden vorhandenen Rippenansätze lediglich kleinere Abbruchstellen und bestoßene Kantenbereiche aufweisen.

Bemerkungen: Im Unterschied zu den Kat.-Nrn. 92, 208 und 231 erfolgt die Durchdringung der Rippen auf einer Ebene.

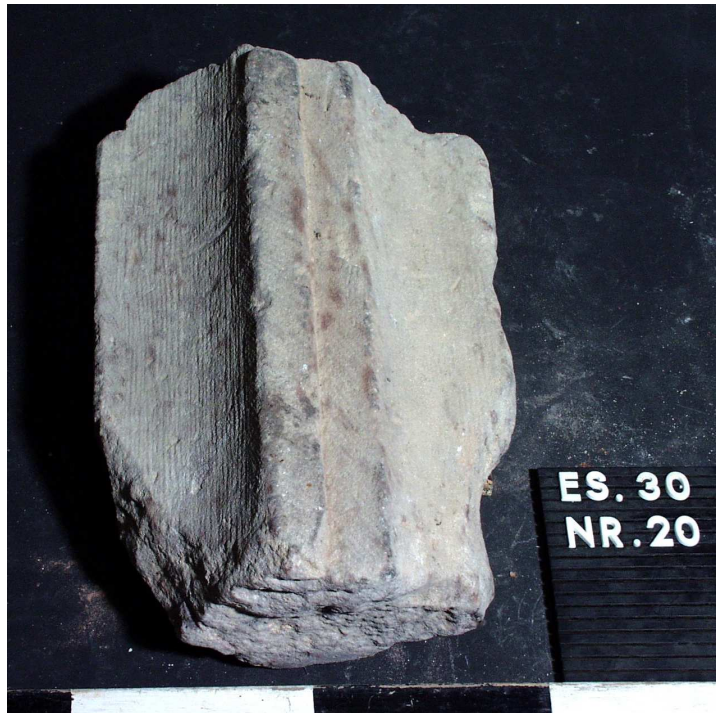
(Aufnahme LAD 2001)

Nr. **20** (roter, feinkörniger Schilfsandstein, rotbraun gefleckt) Fundraum 6
h max. = 290 mm, b über beide Glasfalze = 112 mm, t = 187 mm

Lage: Bruchstück aus der Fensterbahnteilung eines Maßwerkfensters. Ohne direkte Anschlussnummer.

Beschreibung: Profilläufe am gesamten Werkstück in guter Erhaltung. Beschädigungen im Hohlkehlen- und Glasfalzbereich. Altabbrüche jeweils an den Schmalseiten, sowie an den bruchgefährdeten Profilstegen.

Bemerkungen: Eventuell ist in einer kleinen, ca. 5 mm eingetieften, ovalen Aussparung an einem langen Glasfalzschenkel, eine Befestigungsmöglichkeit für einen Glasrahmen zu sehen.

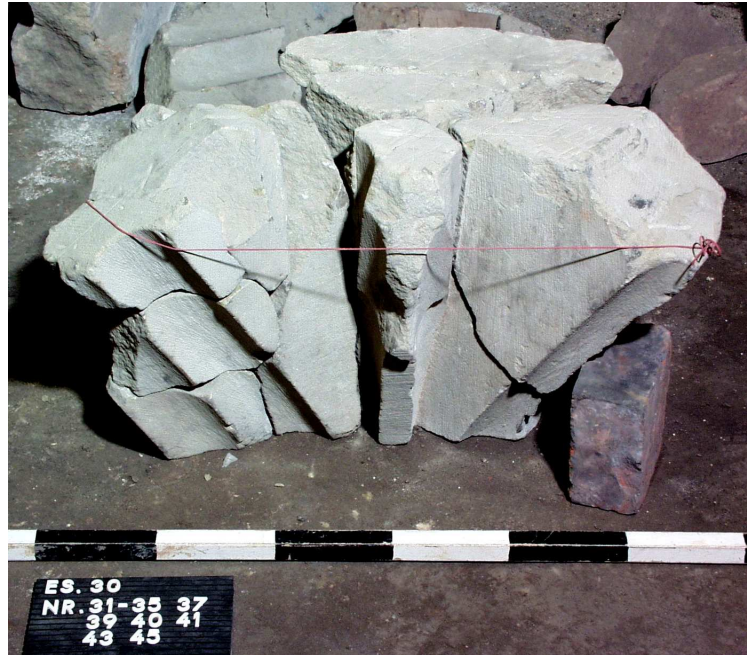
(Aufnahme LAD 2001)

Nrn. 31, 32, 33, 34, 35, 37, 39, 40, 41, 43, 45 (grauer, feinkörniger Schilfsandstein)
 l max. = 580 mm, b max. = 240 mm, t = 340 mm

Die obere Stoßfläche ist teilweise in Scharriertechnik ausgeführt, mit gut sichtbaren Anrisslinien der Konstruktion. Die äußeren Rippenanschlussflächen sind entsprechend dem Lagerquerschnitt und der Bogenführung abgeschrägt. Auf beiden Schrägflächen ist das Versatzzeichen X.

Die abgehenden Rippen sind sorgfältig geglättet, an Sichtflächen schrägscharriert, mit doppelt gekehlten Rippenprofilen.

Bemerkungen: Vgl. auch die Nrn. 93 und 94. Wie Werkzeugansatzstellen belegen, hat man das möglicherweise winkelrecht behauene, mauereinbindende Werkstückteil grob abgespalten. Wie vor allem das Bruchstück Nr. 40 und ein ungünstiger Bruchlinienverlauf in diesem Kontext es verraten, darf dieses Vorhaben als misslungen gelten. Bruchstücke unbekanntes Umfangs sind verloren bzw. einer nicht bekannten sekundären Verwendung zugeführt worden, sodass die ursprüngliche Tiefenausdehnung nicht angegeben werden kann. Trotzdem darf, wenigstens im Hinblick auf seine spezifischen Merkmale, das vorliegende Werkstück als der am umfanglichsten erhaltene Gewölbeanfänger angesehen werden.

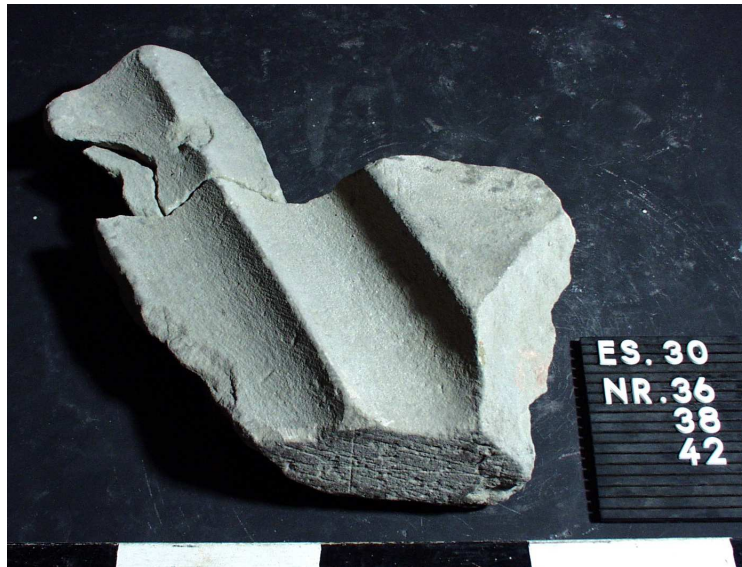
(Aufnahme LAD 2001)

Nrn. **36, 38, 42** (grauer, feinkörniger Schilfsandstein)

Die Werkstückunterseite ist sorgfältig geglättet, mit Anrissen für die Profilierung der Ansicht.

Bemerkungen: Das Werkstück besitzt noch Teile von sowohl unter- wie oberseitiger originaler Stoßflächen. Im Werkstückzuschnitt sind damit Parallelen zu den Gewölbeanfängern der Kat.-Nrn. 93, 94 aus rotem Schilfsandstein, sowie den Kat.-Nrn 31, 32, 33, 34, 35, 37, 39, 40, 41, 43, 45 ebenfalls in grauem Schilfsandstein gegeben. Möglicherweise sind diese Werkstücke original zusammen in einer unbekanntem Gewölbefiguration verbaut gewesen, wie es durch die vergleichbare Farbfassung nahe gelegt wird.

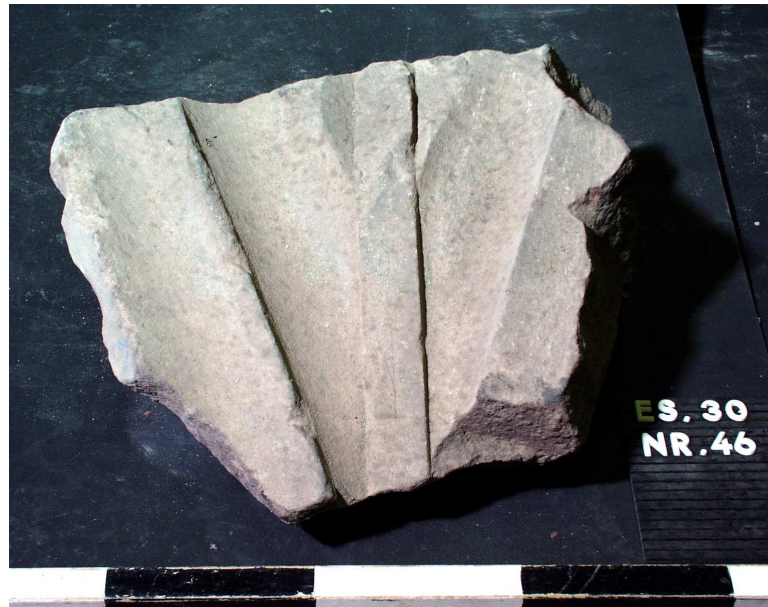
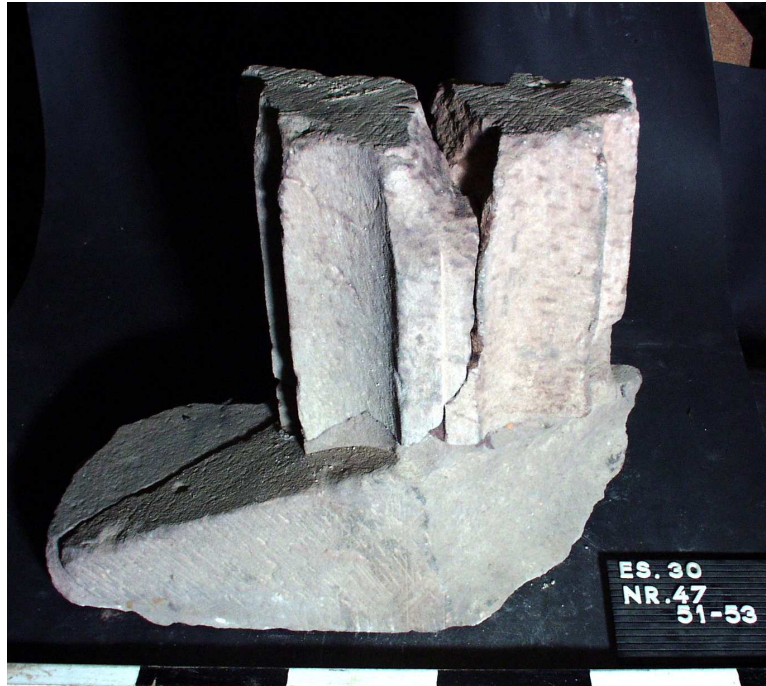
(Aufnahme LAD 2001)

Nr. **46** (roter, feinkörniger Schilfsandstein, rotbraun gefleckt) Fundraum 10
h max. = 325 mm, b max. = 170 mm, t max. = 265 mm

Beschreibung: In der Folge alter Abbrüche sind weder die originale Tiefenausdehnung, noch die vollständige Werkstückbreite erfasst. Die Profilierung der Ansicht ist bestoßen. Vorliegend sind zwei im 120° Winkel gegeneinander stehende Rippenreste. Die Profilflächen mit Steg- und Rippenhauptresten sind doppelt gekehlt und sorgfältig geglättet. Ein dazwischen sich entwickelnder Stegansatz mit angerissener Mittellinie markiert einen dritten, höhenversetzten Rippenansatz.

Bemerkungen: Zusammen mit Kat.-Nr. 99, das als Werkstück desselben Zuschnitts, noch die hier nicht erhaltene untere Stoßfläche tradiert, ergibt sich eine ursprüngliche Werkstücktiefe von ca. 370 mm.

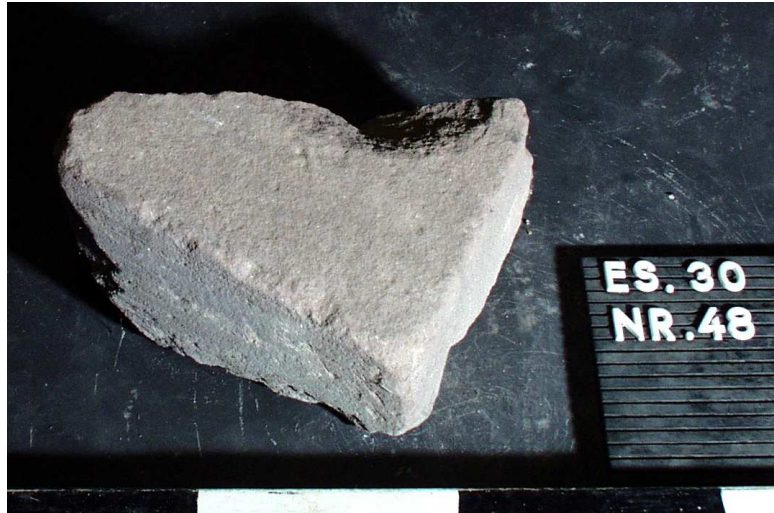
(Aufnahme LAD 2001)

Nr. **48** (roter, feinkörniger Schilfsandstein, rotbraun gefleckt) Fundraum 10
h max. = 111 mm, b max. = 149 mm, t max. = 155 mm

Lage: Bruchstück aus der Sohlbank eines Maßwerkfensters. Ohne direkte Anschlussnummer.

Beschreibung: Das Werkstück zeigt vier bearbeitete Seiten und eine diagonal verlaufende Bruchkante.

Bemerkungen: In Form, Ausbildung und Maßverhältnissen ist das Fragment von der Machart des Sohlbank- und Gewändesteins der Kat.-Nrn. 47, 51, 52, 53.

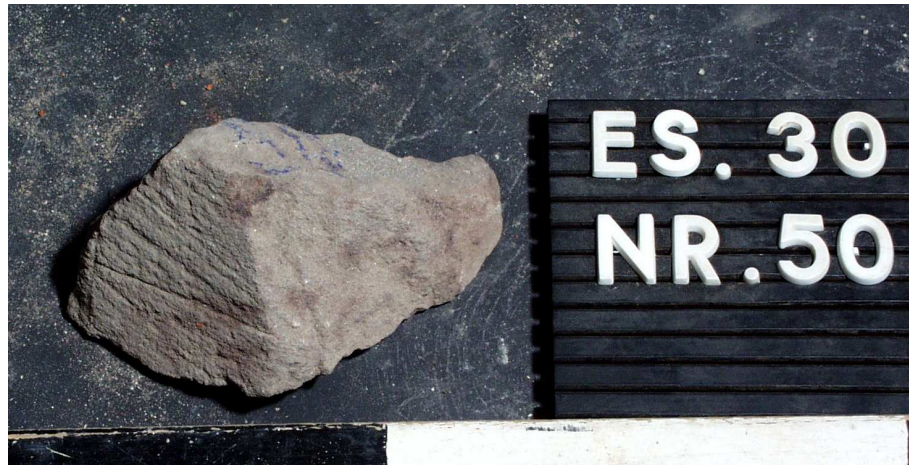
(Aufnahme LAD 2001)

Nr. **50** (roter, feinkörniger Schilfsandstein, rotbraun gefleckt) Fundraum 10
h max. = 70 mm, h max. = 61 mm, t max. = 50 mm

Lage: Bruchstück aus der Sohlbank eines Maßwerkfensters? Ohne direkte Anschlussnummer.

Beschreibung: Das Werkstück zeigt zwischen alten Bruchkanten noch zwei offenbar glatt gearbeitete, alte Oberflächen.

Bemerkungen: Die postulierte Lage ist für das angesprochene Fragment nur unter Vorbehalt anzugeben und resultiert mit aus den weiteren Architekturteilmfunden in Fundraum 10 (vgl. Kat.-Nr. 48, sowie die Kat.-Nrn. 47, 51, 52, 53).

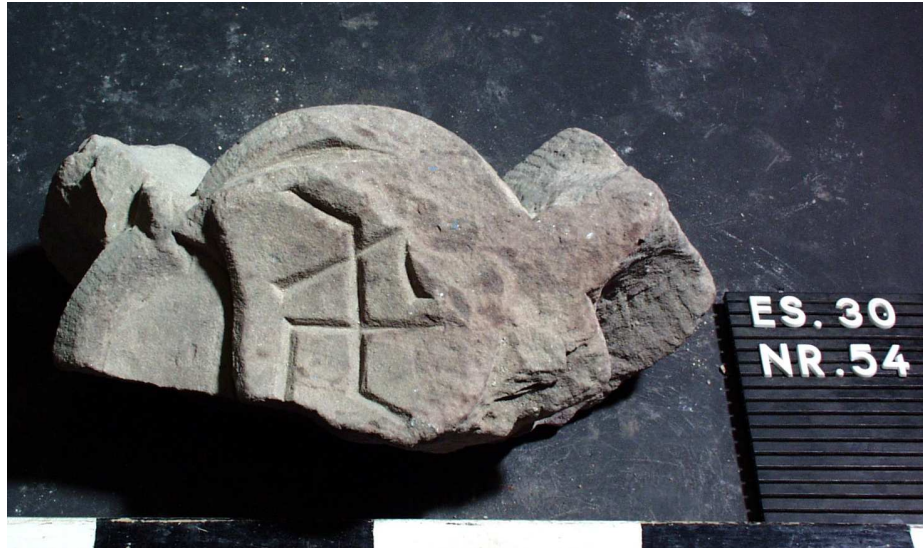
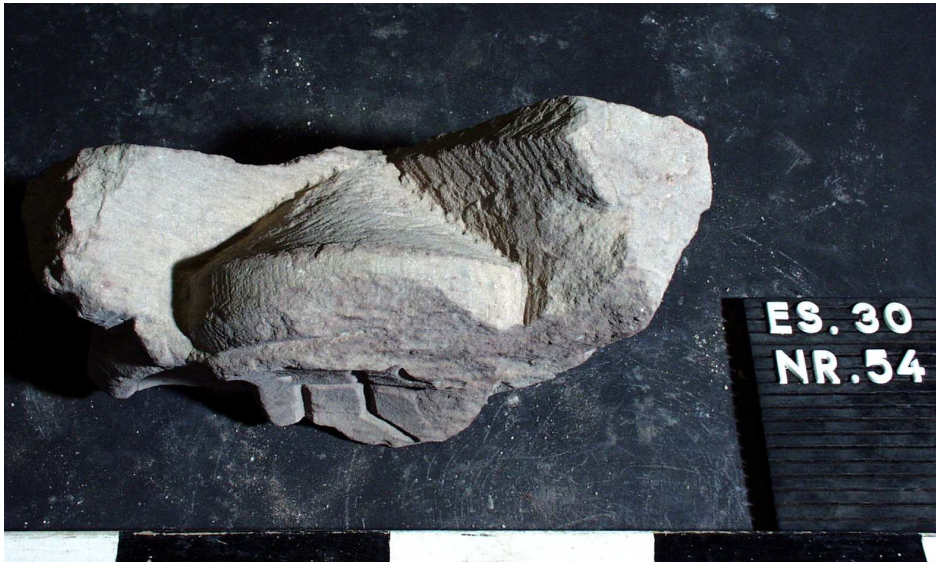
Vorderansicht (oben) Draufsicht (unten) (zeichn. Aufnahme Verfasser)

Nr. **54** (roter, feinkörniger Schilfsandstein) Fundraum 10

Beschreibung: Infolge längs und quer verlaufender Abbrüche ist das Werkstück in einem stark beschädigten Zustand. Demzufolge zeigt das Fragment nur noch etwa eine Hälfte seiner ursprünglichen Ansicht und die zwei vorhandenen Rippenansätze sind mit ihren Häuptionen nur noch zu etwa einem Drittel des Querschnitts dokumentiert. Durch frische Abplatzungen ist die als Ansichtsfläche gearbeitete Unterseite des Werkstücks beschädigt. Werkstückoberseite ist durchgängig als Bruchfläche zu bezeichnen. Zwei Rippenansätze im 90° Winkel zueinander liegend. Erkennbar sind doppelkehlig Querschnitte. Oberflächenbearbeitung in Scharriertechnik ausgeführt. Die ursprünglichen Stoßflächen sind an beiden Rippen in Resten vorhanden. Die zentrale Kartusche der Ansicht verjüngt sich kegelförmig nach oben. Ihre Grundform ist als verkröpfter Vierpass zu rekonstruieren. Um diese Grundform ist eine erhaben umlaufende Rahmung zweiseitig abgefast. Die plane Innenfläche wird dominiert von dem nach innen gewölbtem Meisterschild mit vollständigem Steinmetzzeichen von Stefan Waid.

Bemerkungen: Vgl. etwa die figürlichen Schlusssteine der Anfang der 1480er Jahre erfolgten Einwölbung der Dominikanerkirche St. Paul. Ein direkt vergleichbarer Gewölbeschlussstein mit dem Steinmetzzeichen des leitenden Baumeisters ist bislang aus Esslingen nicht bekannt geworden.

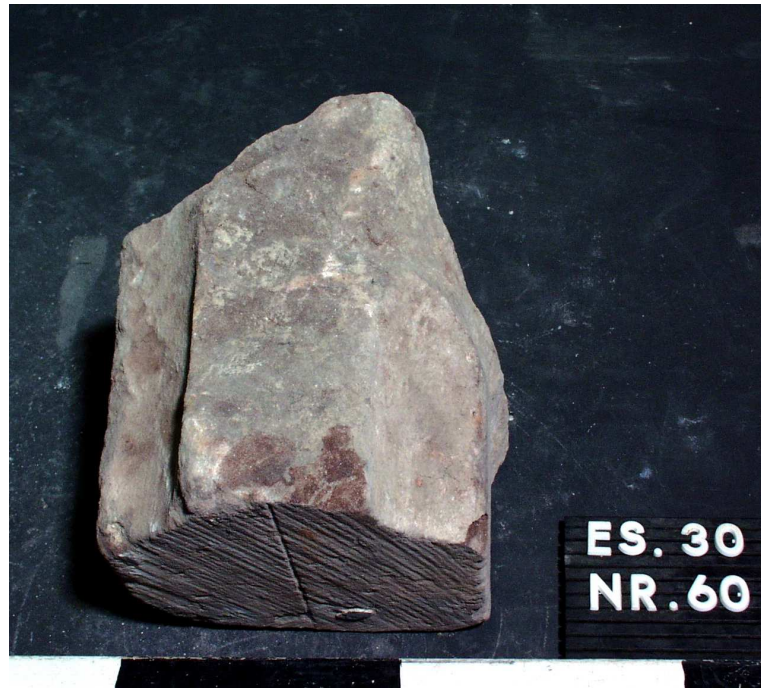
(Aufnahmen LAD 2001)

Nrn. **60, 231** (roter, feinkörniger Schilfsandstein) Fundort nicht bekannt/ Fundraum 16
 h max. = 400 mm, b max. = 255 mm, t max. = 245 mm

Motiv: Drei Rippenstümpfe als Bruchstück einer vierteiligen Rippenkreuzung.

Beschreibung: Infolge alten Abbruchs ist nur noch etwa zwei Drittel des originalen Werkstücks vorliegend. Weitere Abbrüche führten zum Verlust eines Teils des Werkstückhauptes und annähernd der gesamten Profilierungen der Ansichtsseite. Die anlaufenden Rippen zeigen Höhenversatz. Die Rippenprofilierung ist als ursprünglich doppelt gekehlt zu bezeichnen.

Bemerkungen: Weiße Fassungsspuren sind auf den Sichtflächen feststellbar. Vgl. das besser erhaltene Werkstück Kat.-Nr. 92. (Die Zusammengehörigkeit der Bruchstücke war zum Aufnahmezeitpunkt noch nicht erkannt.)

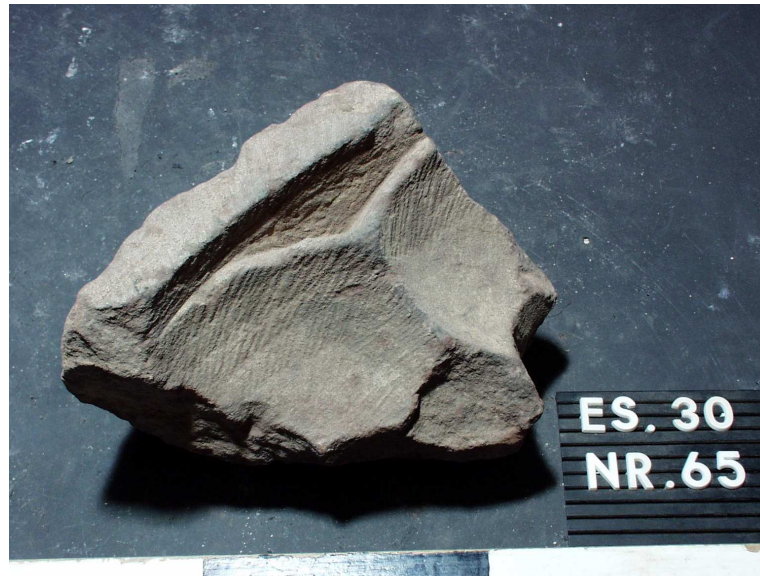
(Aufnahme LAD 2001)

Nr. **65** (roter, feinkörniger Schilfsandstein, rotbraun gefleckt = Maßwerkkomplex B)

Motiv der Außenansicht: Schulter- und Kopfbereich einer Fischblase, rundbogig überfangen. Mittellinienanriss auf dem Rundbogen.

Beschreibung: Die Innenseite des Werkstücks wird beinahe vollflächig von alten Bruchflächen eingenommen. Demgegenüber treten die Profilläufe der Außenseite bis in Details noch plastisch hervor. Alte Abbruchkanten in den durch Rundungen und Hohlkehlen geschwächten Querschnitten.

Auf der Außenseite ein rundbogiger Rippensteg. Langseitig mit einer großen Hohlkehle, mehrmals im Profil ausgebrochen, sodass auch hier lediglich eine Teilfläche erhalten ist. Die Oberfläche des Rippenstegs ist gleichmäßig schräg scharriert und zeigt Mittellinienanriss.
