Das Karmeliterkloster zu Esslingen am Neckar
Architekturteile aus dem mittelalterlichen Konvent

Teil I: Text

**Dissertation zur Erlangung des Doktorgrades der Philosophischen Fakultät der
Christian-Albrechts-Universität zu Kiel**

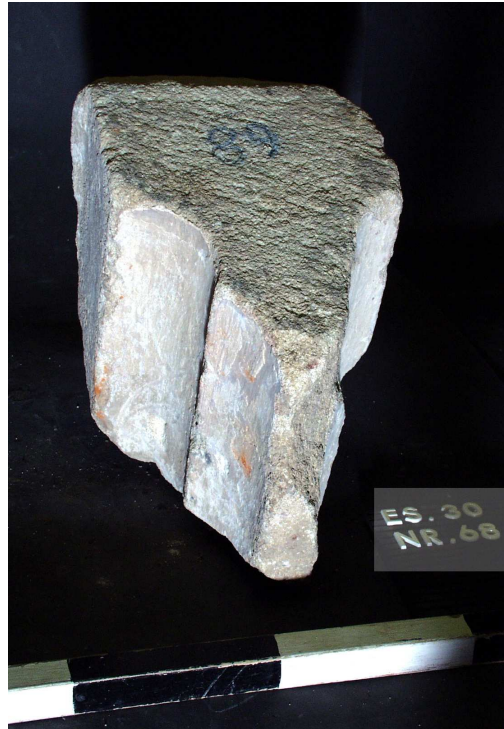
Querschnitt (zeichn. Aufnahme Verfasser)

Nr. **68** (weißer, grobkörniger Stubensandstein)

Beschreibung: Infolge alter Abbrüche und massiver Zerstörungen an den mauereinbindenden Werkstückteilen ist von dem Originalwerkstück lediglich eine anlaufende Rippe fragmentarisch überliefert. Weitere Beeinträchtigung der vorhandenen Steinsubstanz durch Beschädigungen am Rippensteg und den anliegenden Hohlkehlen.

In den Hohlkehlen ist die erste Farbfassung zartviolett. Zweite Fassung weiß. Am Rippenhaupt ist die erste Fassung weiß, während die zweite Bemalungsschicht mit weiß/ zartviolett eine nach Werkstückseiten differenzierte Polychromie aufweist. An den Schmalseiten befinden sich einseitig Bruchflächen, während die Gegenseite eine abgewinkelte, sauber geglättete Stoßfläche aufweist.

Bemerkungen: Der Gewölbeanfänger Kat.-Nrn 31, 32, 33, 34, 35, 37, 39, 40, 41, 43, 45, bietet ein Vergleichsobjekt zur Disposition eines derartigen Werkstücks. Zu vergleichen möglicherweise auch die Farbfassung des Lettnergewölbes als Hinweis auf eine durchgängige Farbkonzeption in den verschiedenen Gewölben in der Ausbauphase der Klosterkirche.

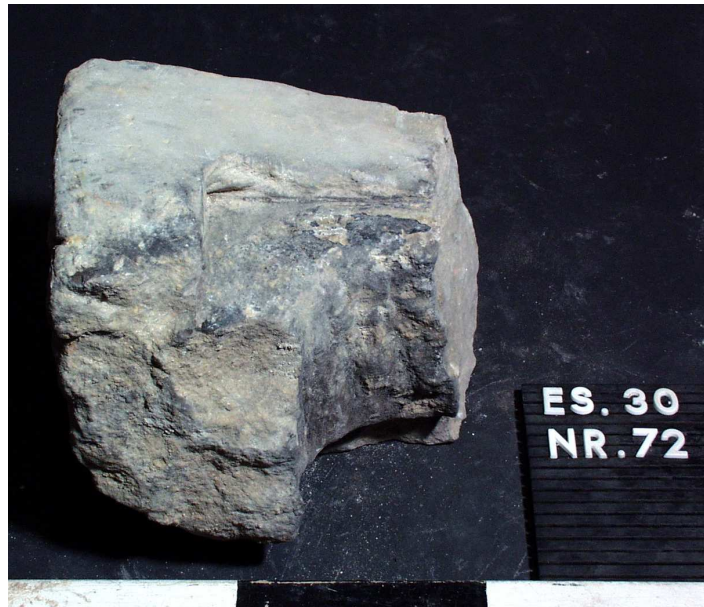
Rechte Seitenansicht (links) Vorderansicht (rechts) (zeichn. Aufnahme Verfasser)

Nr. 72 (grauer, feinkörniger Schilfsandstein)

Die gespitzten Werkstückaußenseiten sind winkelrecht behauen.

Bemerkungen: Vermutlich ist dieses Artefakt - trotz eigenwilliger Gestaltung – seiner charakteristischer Merkmale wegen mit einer Warmluftheizung in Verbindung zu bringen. Wie beidseitig stark geglätteten und abgenutzten Oberflächen es nahelegen, war auch das vorliegende Fragment in den Fußboden eingelassen und wurde möglicherweise gewendet.

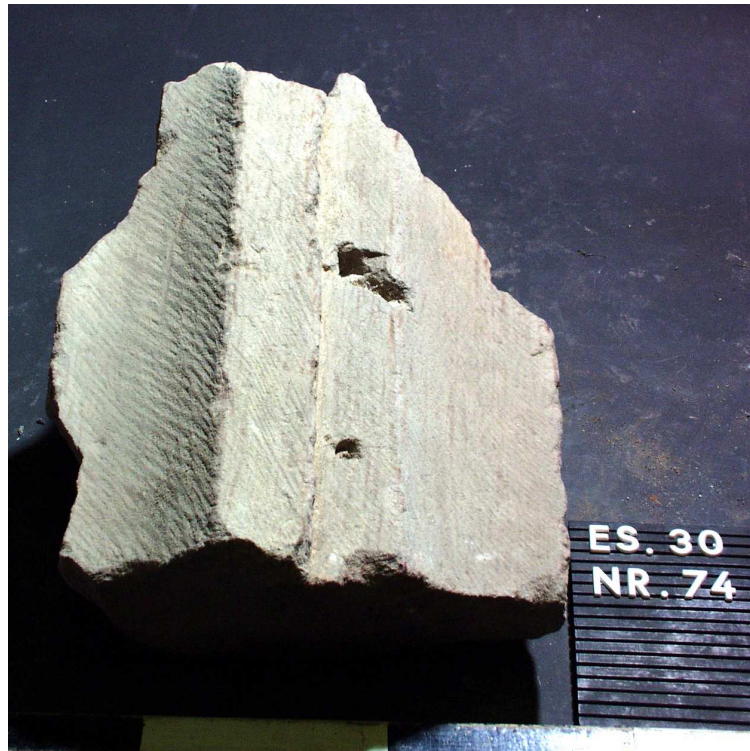
Querschnitt (zeichn. Aufnahme Verfasser)

Nr. 74 (roter, feinkörniger Schilfsandstein, rotbraun gefleckt)

Lage: Bruchstück aus der Fensterbahnteilung eines Maßwerkfensters. Ohne direkte Anschlussnummer.

auch auf den eingezogenen Viertelkehlen und den Rippenstegen.
Altabbruch an einer Schmalseite, während die Gegenseite noch Teile einer originalen Stoßfläche mit Quernut tradiert.
Ungleichschenklige Glasfalze mit vermörtelten rundlichen und bogenförmigen Aussparungen auf den langen, innenseitigen Glasfalzschenkeln.
Bemerkungen: Zur Frage der eingebrachten Bohrungen und der Werkstücktiefe ist das Fragment mit Kat.-Nr. 15 zu vergleichen.
Glasfalzmaße: 34 mm x 12 mm

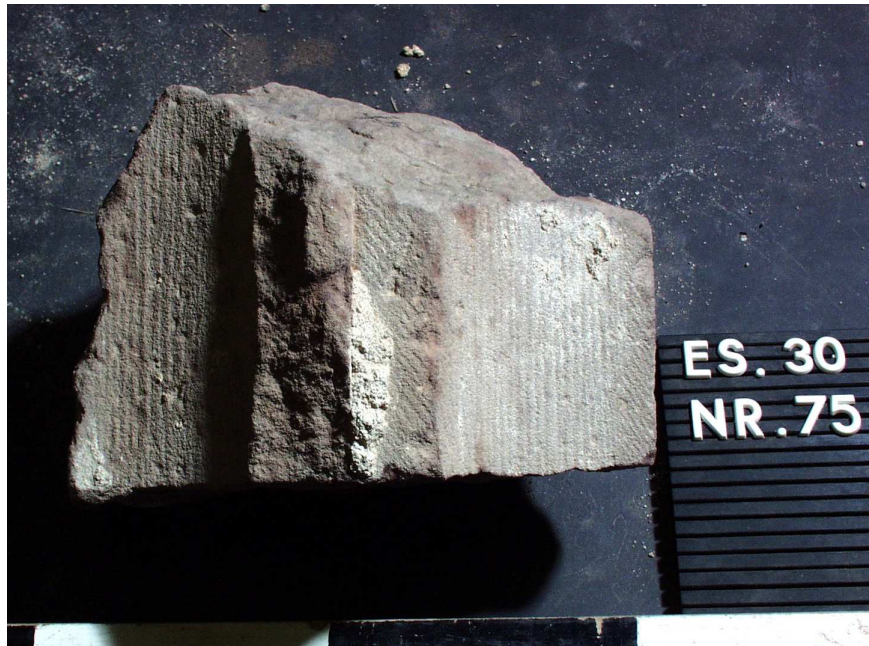
(Aufnahme LAD 2001)

Nr. **75** (roter, feinkörniger Schilfsandstein, rotbraun gefleckt)

Lage: Bruchstück aus der Fensterbahnteilung eines Maßwerkfensters. Ohne direkte Anschlussnummer.

Bemerkungen: Einseitig weist das Werkstück Mörtelreste auf Hohlkehlen und im Glasfalz auf, die auf eine sekundäre Wiederverwendung hindeuten. Eine wechselnde Technik der Oberflächenbearbeitung mit Schräg- und Bahnscharrierung ist auch an den Werkstücknummern 124, 126 und 210 zu beobachten. Ferner mit verändertem Tiefenmaß auch bei Kat.-Nr. 15.

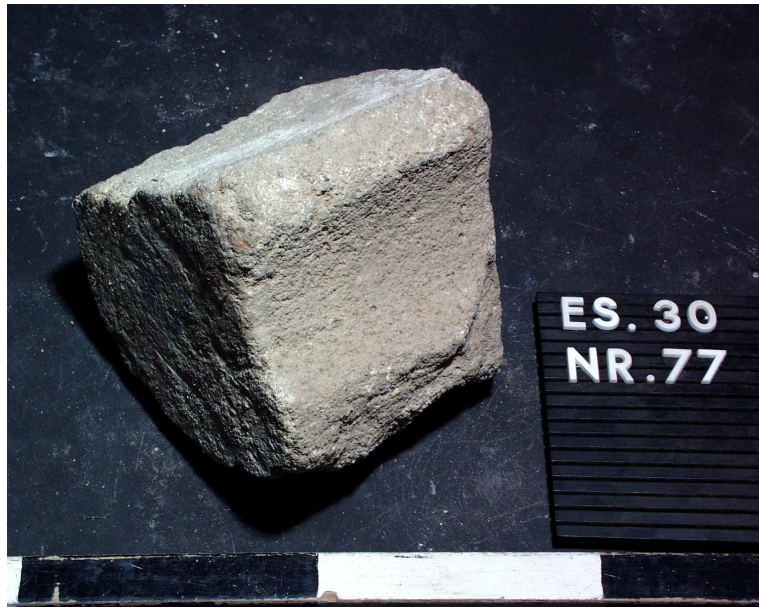
Querschnitt (zeichn. Aufnahme Verfasser)

Nr. 77 (weißer, grobkörniger Stubensandstein)

Stirnseitig weist das Werkstück ebenfalls eine sauber geglättete Oberfläche mit Spuren weißer Fassung auf.

Bemerkungen: In Machart und Ausformung der Profilierung identisch mit der Kat.-Nr. 283.

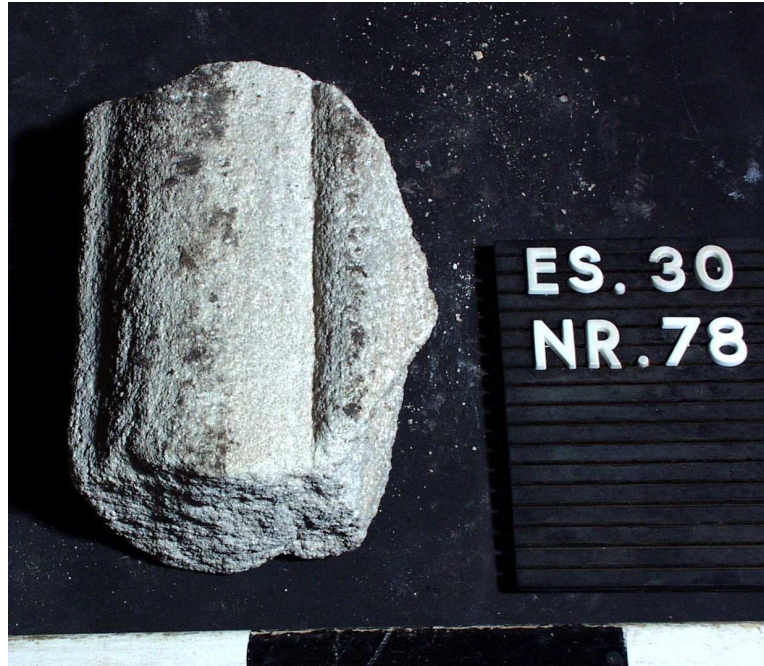
(Aufnahme LAD 2001)

Nr. **78** (weißer, grobkörniger Stubensandstein)

Motiv: Birnstabförmiges Rippenbruchstück

Den Gewölbekappen zugewandt erfolgt die Profilierung beidseitig mit Spitznut, flachem Wulst und noch in den Ansätzen erkennbaren Hohlkehlen.

Bemerkungen: Das Werkstück ist mit den besser erhaltenen Kat.-Nrn. 79-82, sowie den stratifizierten Fragmenten der Kat.-Nrn. 274 und 275 zu vergleichen.

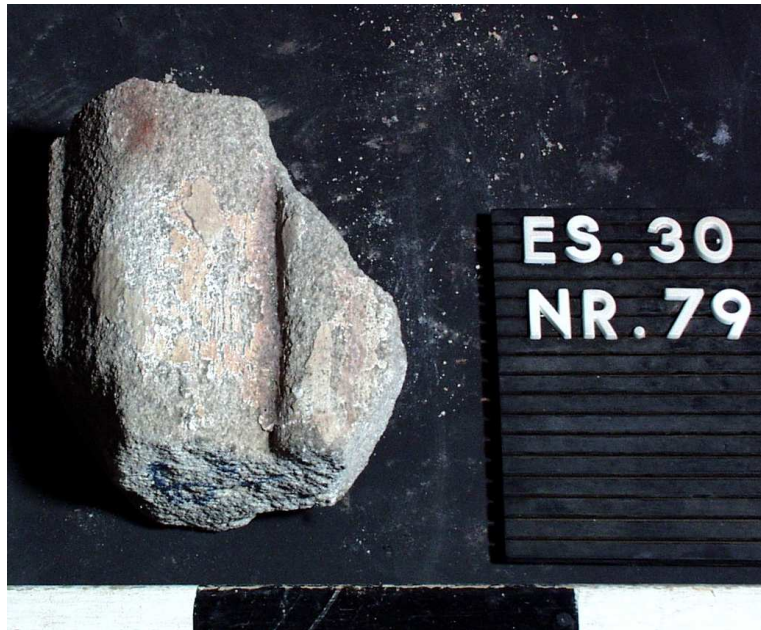
(Aufnahme LAD 2001)

Nr. **79** (weißer, grobkörniger Stubensandstein)

Erste Malschicht rötlich - beige, teilweise in rosa - violett übergehend. In Spitznut und Hohlkehle violett.

Darüber liegend zweite Malschicht weiß.

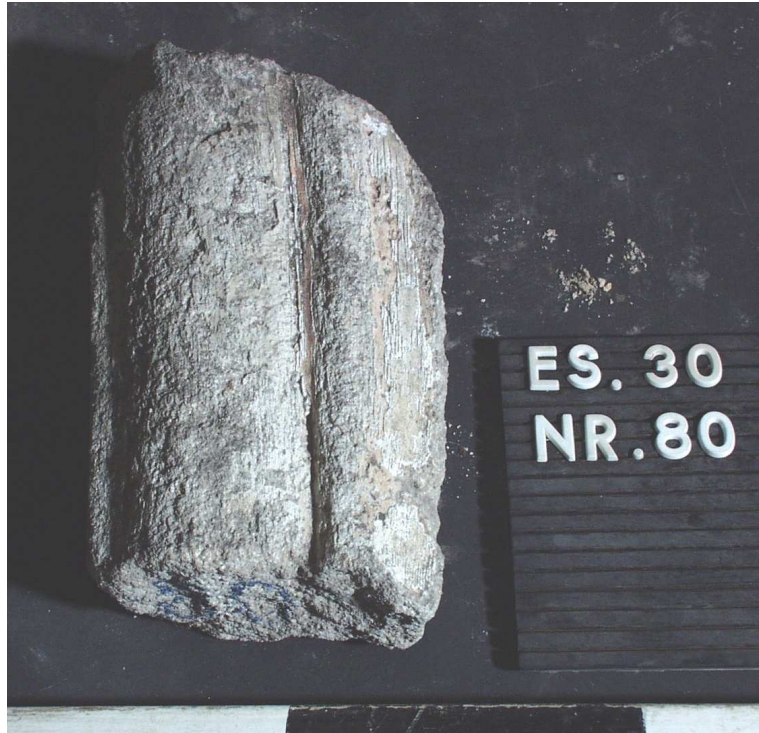
(Aufnahme LAD 2001)

Nr. **80** (weißer, grobkörniger Stubensandstein)

Auf den Hohlkehlen: Erste Farbschicht rötlich - beige, zweite Farbschicht weiß.

An Spitznut und Birnstab: zwei Farbschichten weiß, eine Werkstückseite zusätzlich mit hellrotem Strich die Spitznut hervorhebend.

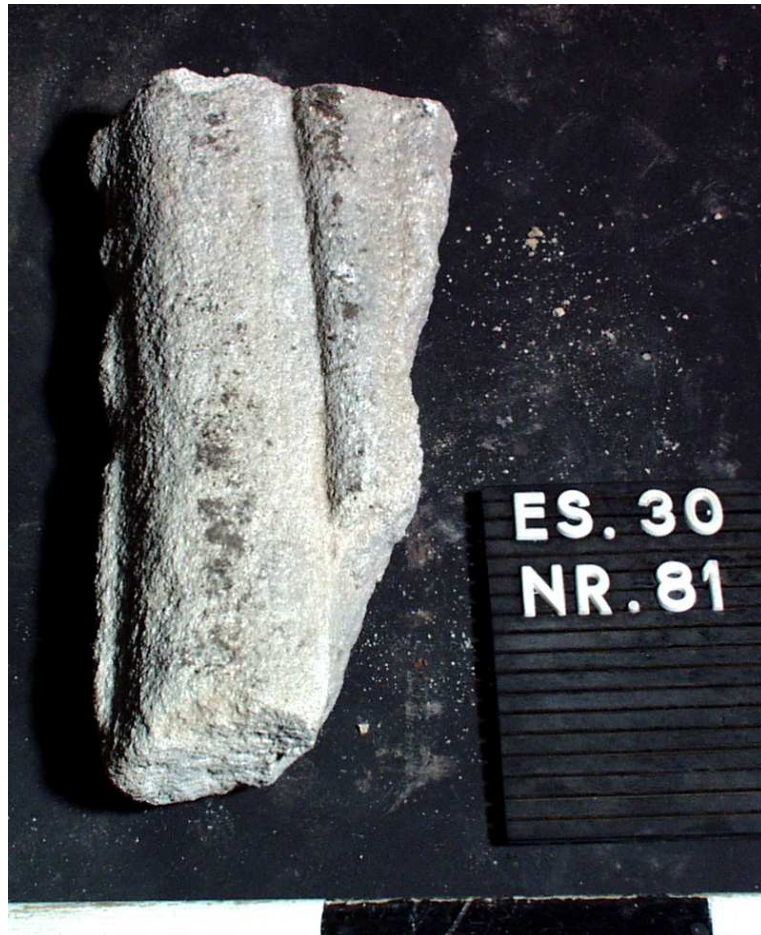
(Aufnahme LAD 2001)

Nr. **81** (weißer, grobkörniger Stubensandstein)

Birnstabförmiger Rippenrest. Nach der formalen Gestaltung in Zusammenhang mit Kat.-Nr. 78 zu sehen und dem Gewölbe einer Lettnerkapelle zuzuordnen. Einseitig Fassungsrest zweier Bemalungsschichten:

Erstfassung beige - violett, Zweitfassung weiß in der Spitznut, auf dem flachen Wulst und der anschließenden Hohlkehle.

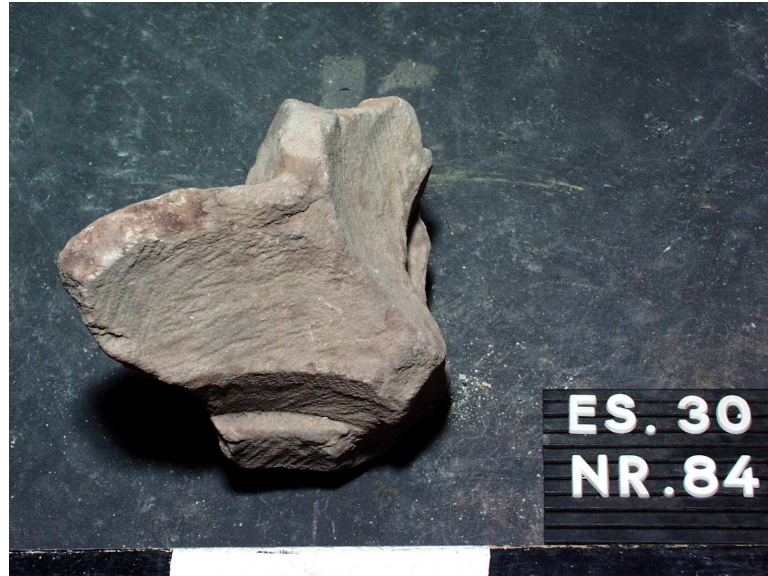
Nr. **84** (roter, feinkörniger Schilfsandstein, rotbraun gefleckt = Maßwerkkomplex B)
h max. = 100 mm, b über die Außenkanten der Hohlkehlen = 150 mm, t max. = 105 mm

Bemerkungen: Sowohl die Kantenlänge von 50 mm in dem einzig erhaltenen Grat der Zwickelpyramide, als auch die Ausdehnung der aus zwei Seitenlängen hinreichend erschließbaren Grundfläche, sprechen für das Vorliegen eines Dreipassfragmentes aus der unteren Maßwerkkronezone. Vergleiche dazu Kat.-Nr. 244 (B).

Glasfalzmaße: 20-25 mm x 8-10 mm

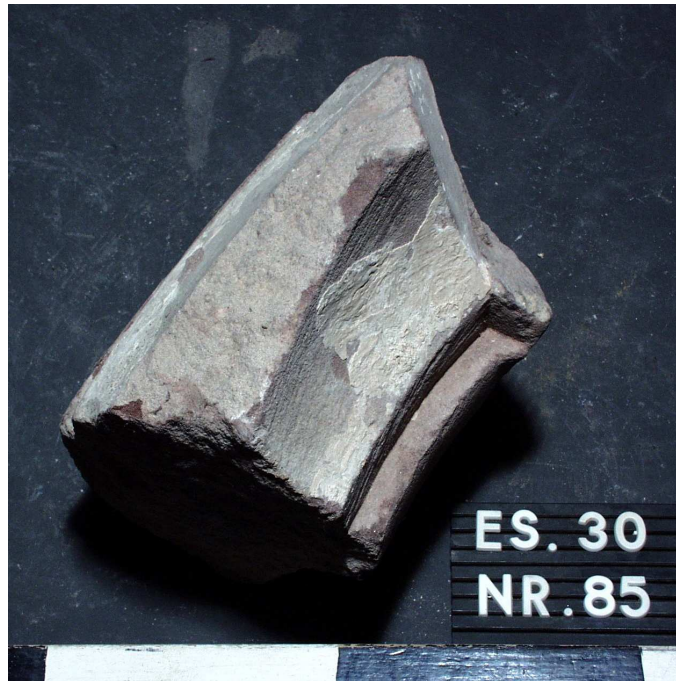
Nr. **85** (roter, feinkörniger Schilfsandstein, rotbraun gefleckt mit weißen Fassungsresten = Maßwerkkomplex C)

Motiv: Gebogenes Maßwerkteilstück mit stumpfwinkligem Eckansatz. Reste ehemaliger Stirnfläche. Außen Mittellinienanriss auf dem Rippensteg.

Beschreibung: Profilläufe, soweit vorhanden, in guter Erhaltung. Alte, radiale Bruchfläche quer zum Vollprofil.

Eine weitere Bruchfläche an der ausgearbeiteten Stirnfläche. Abplatzungen vor allem der inneren Rippenstege.

Durch den Bruch, (wiederum) im querschnittverengten Gratbereich, bietet das Werkstück nur wenig mehr Einblick in die Profilierung, Verlaufrichtung und Form des verlorenen, anschließenden Bereiches. Die Abbruchkanten im abgewinkelten Glasfalz legen aber eine zugehörige, darüber liegende Hohlkehle, ursprünglich wohl ähnlich dem erhaltenen Rippenteilstück endend, nahe. Entsprechend kann die radiale Stirnfläche als Teil eines Einschnittes rekonstruiert werden, in dem die Variante eines Kreuzungsmotivs zu erkennen ist.

Zu rundbogigen Maßwerkvarianten mit zweiseitigem Glasfalz vgl. Kat.-Nrn. 187/ 234/ 64 (B). Nr. 85 (C) darüber hinaus ebenfalls mit Stirnfläche und weißen Farbresten.

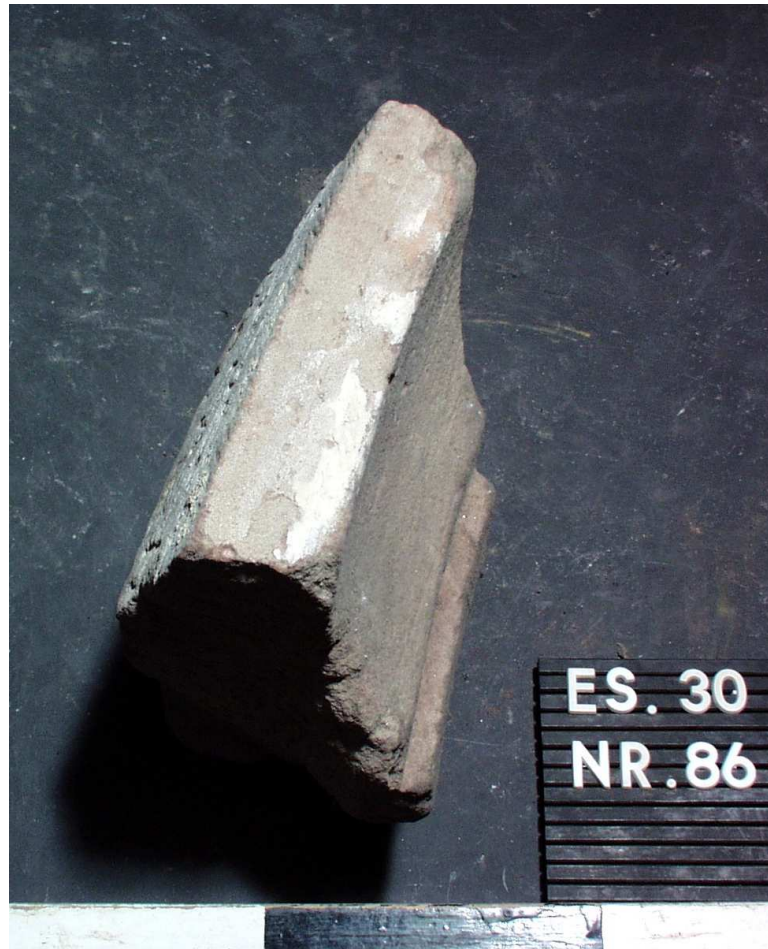
Nr. **86** (roter, feinkörniger Schilfsandstein, rotbraun gefleckt mit weißen Fassungsresten = Maßwerkkomplex C)

Motiv der Innenansicht gebildet aus bogenförmigem Werkstück mit rechtem Gewändeanschluss. Mittellinienanriss auf dem Innen- und Außensteg.

Der Maßwerkrippensteg ist nur geringfügig beschädigt, mit Resten beiger Fassung und Mittellinienanriss. Seine im Verlauf verdickte Ausbildung lässt auf einen mutmaßlich nachfolgenden Nasenansatz schließen.

vorgefundene Färbung der Fassung entspricht dem Befund der Kat.-Nrn. 87, 129, 130 (C), womit das Werkstück auch in seiner formalen Bildung zu vergleichen ist. Die nach innen einbiegende Maßwerkseite, wird in Verbindung mit dem anlaufenden Schulterbereich einer Fischblase zu sehen sein. Entsprechend der mit den oben genannten Nummern übereinstimmenden Maße und Fassungresten, darf das vorliegende Bruchstück der gegenüberliegenden Gewändeanschlussseite desselben Maßwerkfensters zugerechnet werden. Dem Motiv nach aufsteigende Fischblasen in symmetrischer Anordnung? Vgl. dazu die ebenfalls symmetrische Anlage aufsteigender Fischblasen der Kat.-Nrn. 89, 110, 111, 239, 240, 241, 243 (A). Wechselweise erlaubt die aus einer Beobachtungskette abgeleitete Rekonstruktion, vor allem durch die Nummern 87, 129, 130 (C) Rückschlüsse für die nicht erhaltene Gestaltung der Maßwerkspitze der Kat.-Nrn. 89, 110, 111, 239, 240, 241, 243 (A).

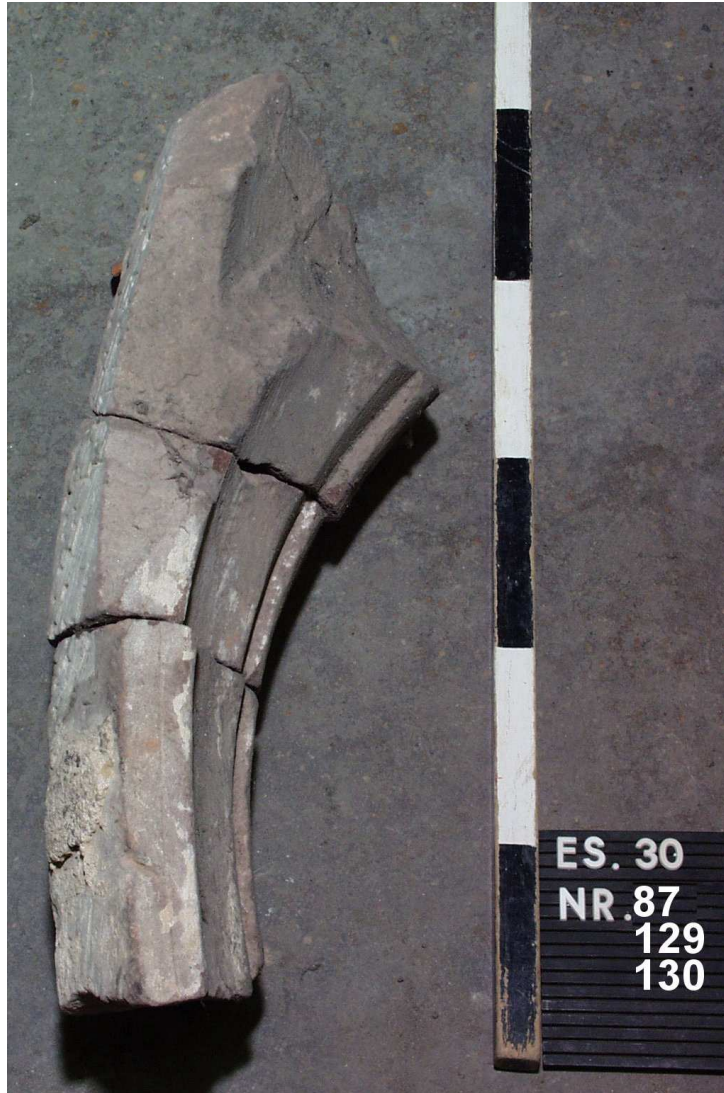
Nrn. **87, 129, 130** (roter, feinkörniger Schilfsandstein, rotbraun gefleckt mit weißen Fassungsresten = Maßwerkkomplex C)

Detail Bruchstelle (links) Vorderansicht (rechts) (zeichn. Aufnahme Verfasser)

Das *Motiv* der Innenansicht bilden linker Gewändeanschluss, Maßwerkrippenverzweigung und gegenüberliegend eine aufsteigende Fischblase. Mittellinienanriss auf den Stegen der Innen- und Außenansichtsflächen.

Beschreibung: Profilläufe in guter Erhaltung. Das Werkstück besitzt alte, radial verlaufende Bruchkanten.

Maßwerkrippensteg mit originaler, farbgefasster Oberfläche und Mittellinienanriss nur partiell erhalten. Trotz des Verlusts der alten Oberfläche ist der Stegverlauf noch als Rippenverzweigung kenntlich. Abzweigender Mittellinienanriss einerseits, sowie Teilfläche und Gratbereich einer ursprünglich zwischen den Stegen angeordneten dreiseitig-sphärischen Zwickelpyramide machen dies deutlich.

Der Vergleich mit den Kat.-Nrn. 89, 110, 111, 239, 240, 241, 243 (A) sichert die Anordnung in die Spitze des Couronnements. Das Werkstück bildet ein wichtiges Bindeglied für einen möglichen Abschluss der im Verband stehenden obigen Nummern. Als gesichertes Bauteil der Maßwerkspitze ist das Werkstück im Maßwerkkomplex singulär.

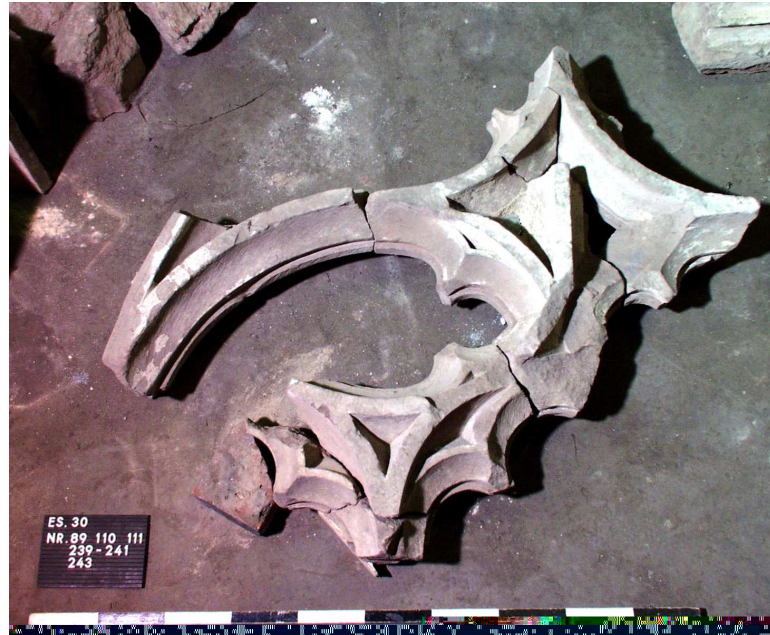
Nrn. **89, 110, 111, 239, 240, 241, 243** (roter, feinkörniger Schilfsandstein mit weißen Fassungsresten = Maßwerkkomplex A)

Vorderansicht (links) Detail Bruchstelle (rechts) (zeichn. Aufnahme Verfasser)

Rippenstege mit erkennbaren Mittel- und Konstruktionslinienanrissen innen und außen.

Beschreibung: Das Werkstück besitzt in erheblichem Umfang noch alte Oberflächen und Profile, die insgesamt gut erhalten sind. Alte Bruchflächen befinden sich vor allem an den dünneren Querschnitten im Scheitelbereich der Passformen und Maßwerkrippen. Daneben ist Beschädigung oder Verlust besonders bruchgefährdeter Bauteile, wie Rippenstege und Maßwerkknasen zu beobachten. Großflächige Abplatzungen der Profiloberflächen zeigt vor allem die rechte Maßwerkkronenhälfte im unteren Bereich des zentralen sphärischen Vierecks.

Der gestelzte Dreipassschluss der mittleren Fensterbahn ist von einer großen Viertelkehle (Radius ca. 300 mm) überfangen. Rippensteg und Hohlkehlen sind nicht in vollem Umfang erhalten. In der Zwickelzone befindet sich eine sphärisch-dreieitige Pyramide, welche an den Stegen ihrer Grundfläche Beschädigungen aufweist. Spuren weißer Fassung sind in den Hohlkehlen, auf den Graten und der Stegoberfläche vorhanden. Auf der Passseite erkennbar zwei eingezogene Viertelkehlen mit unterstochenen, ungleichschenkligen Glasfalzen, vor allem am Fensterbahnanschluss in guter Erhaltung. Die Maßwerkknase ist abgeschlagen. Auch hier auf den Hohlkehlen Spuren weißer Fassung.

Der Dreipassschluss der linken Fensterbahn ist in der gleichen formalen Gliederung, jedoch unter einer kleineren Viertelkehle (Radius ca. 230 mm) gebildet, wodurch die zwei erhaltenen Bogenläufe und die Zwickelzone näher an die Stoßfuge heranreichen. Zentrales Binnenmotiv des Kämpferbereiches ist eine rippensteggerahmte, dreieitig-sphärische Pyramide, mit weißen Fassungsresten in den Graten. Auf den Stegoberflächen sind Mittellinienanrisse bemerkbar, zusätzlich dazu radial eingebrachte Konstruktionsanrisse.

Rekonstruierte Maße der Maßwerkkrone: $b = \text{ca. } 1670 \text{ mm}$, $h = \text{ca. } 1010 \text{ mm}$

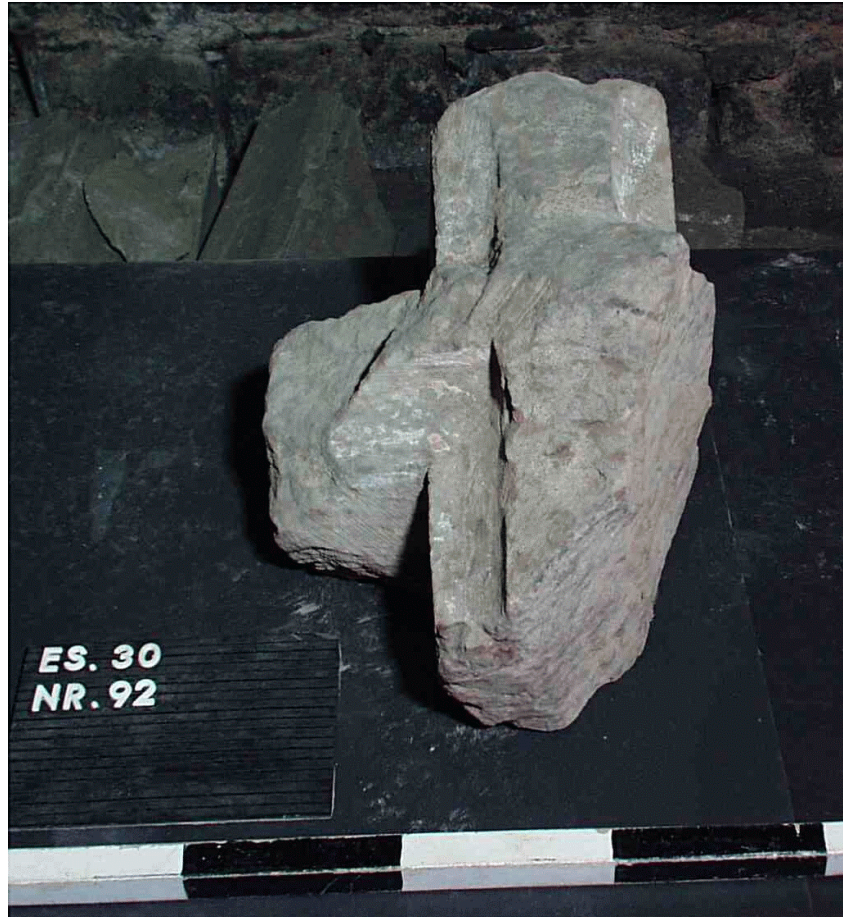
Nr. **92** (roter, feinkörniger Schilfsandstein, rotbraun gefleckt) Fundraum 6
h = 335 mm, b = 235 mm, t = 220 mm

Beschreibung: Durch Altabbruch ist ein Rippenstumpf vollständig zerstört, ein weiterer stark beschädigt. Am gesamten Werkstück sind die Rippenfüße und anliegende Hohlkehle abgestoßen. Soweit erhalten, zeigen die Rippenfüße scharrierte, die Hohlkehlen sauber geglättete Oberflächen.

Erhaltene Stoßflächen zeigen einen Mittellinienanriss und Versatzzeichen.

Wenige weiß-karminrote Fassungsreste sind auf den Hohlkehlen.

Bemerkungen: Zur Disposition der ablaufenden Rippen vergleiche Kat.-Nrn. 208 und 60, 231.

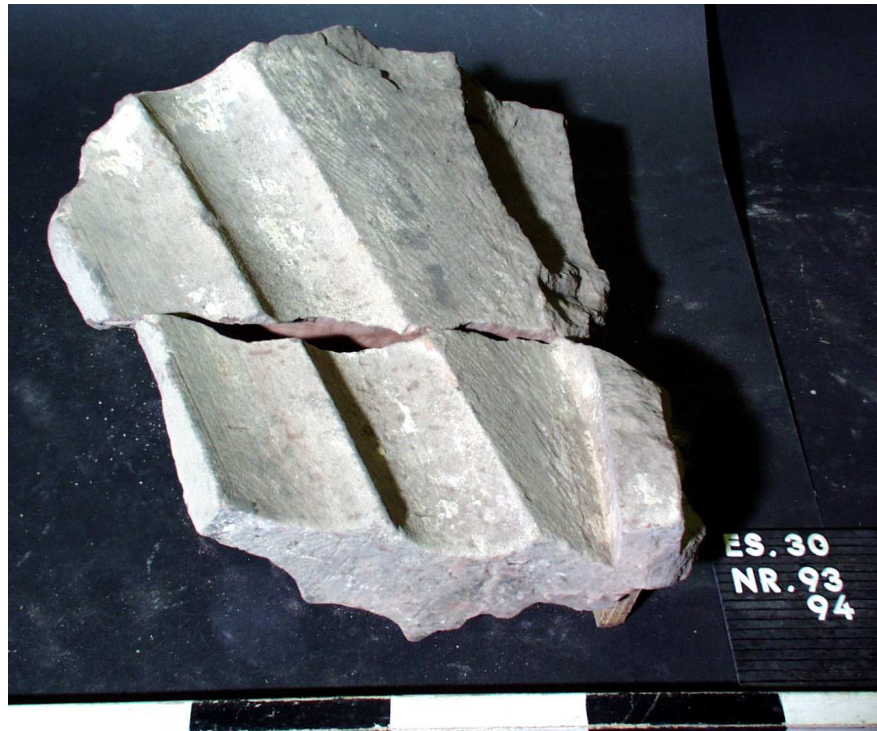
Nrn **93, 94** (roter, feinkörniger Schilfsandstein, rotbraun gefleckt)

Die unterseitige Stoßfläche ist glatt gearbeitet mit Anrissen der Mittellinien, sowie den zwischen den Hohlkehlen des Rippenprofils stehenden Graten. In unregelmäßiger Verteilung sind tiefere Einhiebstellen, wohl zur verbesserten Mörtelhaftung eingebracht.

Die obere Werkstückanschlussfläche ist gleichfalls sorgfältig bahnscharriert mit wenig Mörtelresten und Anrissen. Dem Rippenquerschnitt der ansetzenden Rippe entsprechend ist deren Stoßfläche abgeschrägt ausgeführt.

Die profilierten Flächen des Werkstücks sind schräg scharriert bzw. geglättet ausgeführt. Weiße Fassungsreste, evtl. leicht rötlich abgetönt, sind auf den Sichtflächen vorhanden. Eine weitere (mittlere) Rippe ist nur als Stegrest an der unterseitigen Stoßfläche zu bemerken.

Bemerkungen: Aus der Disposition der vorliegenden Reste, ist ein mit dem Werkstück der Kat.-Nrn. 31, 32, 33, 34, 35, 37, 39, 40, 41, 43, 45 identischer Zuschnitt zu erschließen.

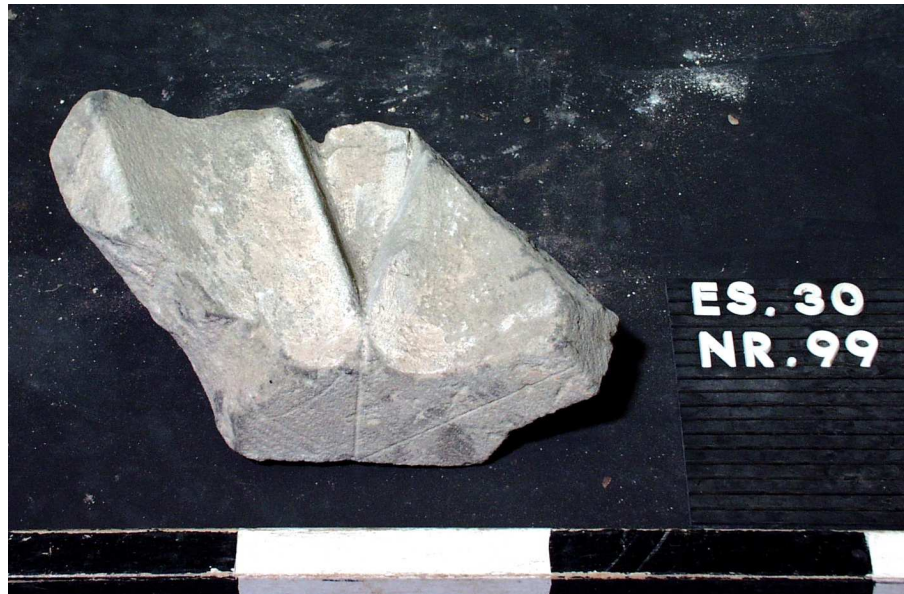
Nr. **99** (grauer, feinkörniger Schilfsandstein)

Unterseitig ist der Teil einer originalen Stoßfläche erhalten, mit Hilfs- und Konstruktionslinienanrissen, sowie Reißzirkelschläge.

Bemerkungen: Im Zuschnitt ist durch das vorliegende Werkstück die an Kat.-Nr. 46 fehlende Partie der unteren Stoßfläche zu ergänzen. Entsprechend lässt sich die ursprüngliche Werkstücktiefe mit ca. 370 mm angeben.

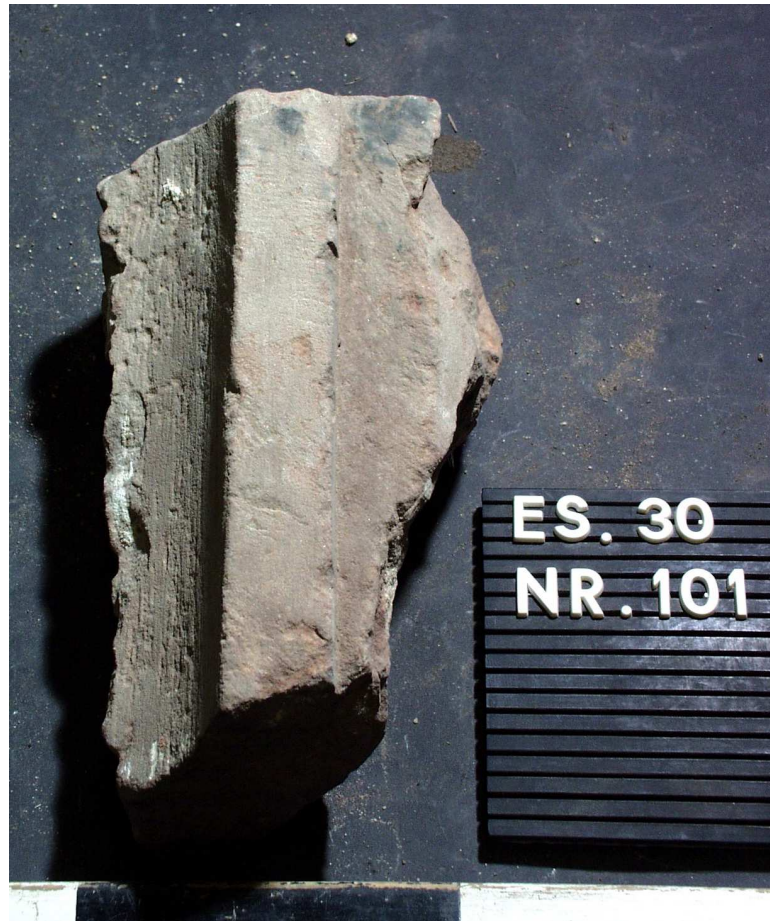
Nr. **101** (roter, feinkörniger Schilfsandstein)

Lage: Bruchstück aus der Fensterbahnteilung eines Maßwerkfensters. Ohne direkte Anschlussnummer.

Altabbruch an einer Schmalseite, während die Gegenseite eine plan gearbeitete, originale Stoßfläche aufweist.

Bemerkungen: Mörtelreste auf den Bruchflächen und der Profilierung deuten auf eine grobe Zurichtung im Zuge einer sekundären Verwendung des Werkstücks hin.

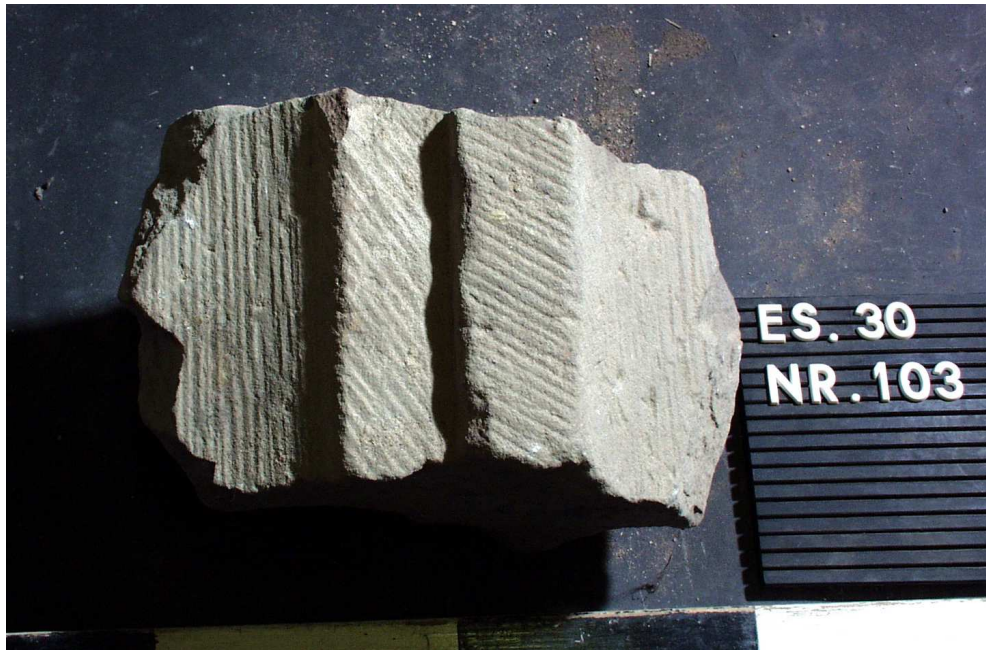
Nr. **103** (grauer, feinkörniger Schilfsandstein, rotbraun gefleckt)

Lage: Bruchstück aus der Fensterbahnteilung eines Maßwerkfensters. Ohne direkte Anschlussnummer.

Bemerkungen: Obwohl der gesamte Werkstückquerschnitt an keiner Stelle mehr vorhanden ist, sprechen die vorgefundenen Maße für eine ursprüngliche Tiefe um 220 mm. Darüber hinaus ist das Fragment in Werkstoff und Bearbeitungsart vergleichbar den Einzelnummern 15, 127 und 150.

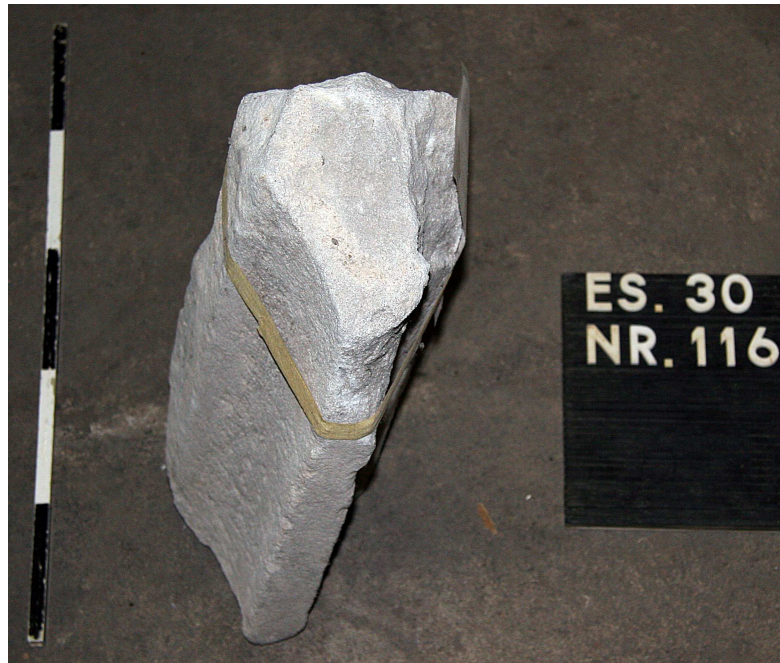
Nr. **116** (weißer, grobkörniger Stubensandstein)

Querschnitt (zeichn. Aufnahme Verfasser)

Sorgfältig geglättete Oberflächen an Profilen und Rippenhaupt.

Bemerkungen: Das Werkstück besitzt innerhalb des Fundkomplexes kein Vergleichsstück. Fassungsreste sind nicht festzustellen. Vgl. dazu die andersartige Ausbildung des Rippenprofils an Kat.-Nr. 68.

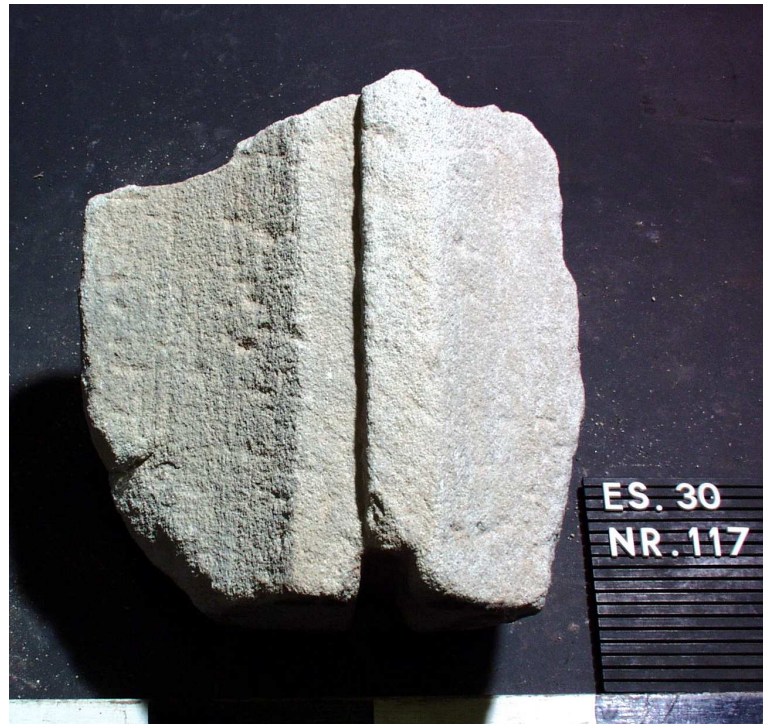
Nr. **117** (weißer, grobkörniger Stubensandstein)

Querschnitt (zeichn. Aufnahme Verfasser)

Lage: Bruchstück aus der Fensterbahnteilung eines Maßwerkfensters. Ohne direkte Anschlussnummer.

Beschreibung: Profilläufe, soweit vorhanden, in guter Erhaltung. Altabbruch an einer Schmalseite. Die Stoßfläche auf der Gegenseite ist teilzerstört und zeigt starke Verluste an der Steinsubstanz in den Hohlkehlen- und Rippenbereichen.

Vor allem in den Hohlkehlen und Glasfalzen treten unregelmäßig schräge Werkzeugansatzstellen auf, die möglicherweise von einer deutlich größeren Überarbeitung der geflüchten Profile herrühren können.

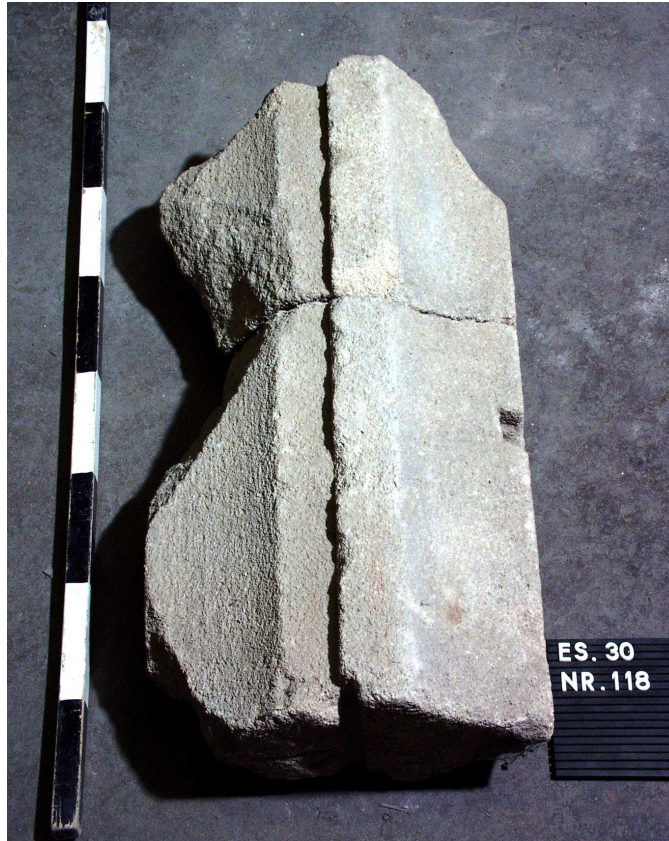
Nr. **118** (weißer, grobkörniger Stubensandstein)

Am Rippensteg der Außenseite eine trapezförmige Aussparung, von der Grundfläche aus 18 mm eingetieft. Darin befindet sich eine quadratische Ausnehmung, Gesamttiefe = 40 mm.

Bemerkungen: Das zur Bearbeitung der Profile verwendete Werkzeug ist nicht mehr auszumachen (Glattfläche?). Als Besonderheit weist die vorliegende Nummer noch die originale Gesamthöhe auf. Ausgehend von diesem Maß darf ein ursprüngliches Längenmaß um 600 mm angenommen werden. In die quer über die Stoßflächen verlaufenden Nuten waren eiserne Windeisen eingelassen. In regelmäßigen Abständen, vorgegeben durch die Länge der Pfostenteilstücke, war so die Glasfläche unterteilt zum wirksameren Schutz gegen Winddruck. Beschädigtes Versatzzeichen erkennbar auf der im verbauten Zustand nicht sichtbaren Stoßfläche, vgl. Kat.-Nr. 157. Dort ist dasselbe Zeichen an derselben Stelle angebracht (leider auch an derselben Stelle beschädigt). Glasfalzmaße: 40 mm x 15 mm

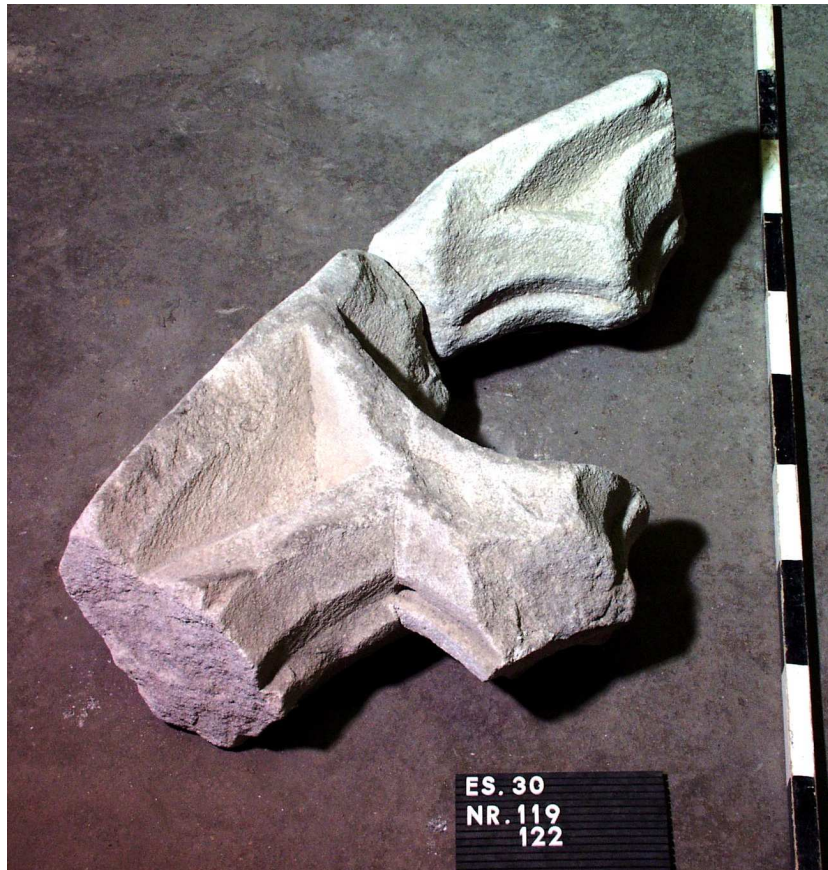
Nrn. **119, 122** (weißer, grobkörniger Stubensandstein = Maßwerkkomplex E)
h max. = 680 mm, b max. = ca. 410 mm, t = 250 mm

Vorderansicht (zeichn. Aufnahme Verfasser)

Beschreibung: Das Werkstück zeigt in den von Maßwerkfiguren geschwächten Querschnitten sowohl alte, als auch frische Bruchstellen. Infolge großflächig abgeplatzter Rippenstege ist der ursprüngliche Querschnitt nur noch undeutlich zu erschließen. Die zugehörigen Restprofiläufe liegen in guter Erhaltung vor. Die Werkstückoberflächen zeigen Werkzeugansatzstellen (Glattpillung?) mit schrägem Verlauf der Abarbeitungen.

Bemerkungen: In formaler Bildung und rekonstruierter Gesamtgröße des Maßwerks ist das Werkstück der Kat.-Nrn. 120, 121 vergleichbar. Neben der Verwendung desselben Werkstoffs, sind beide Maßwerke als zweibahnige Fenster zu rekonstruieren. Lediglich im Bereich der Gestaltung werden die Unterschiede evident: Das vorliegende Werkstück zeigt keine Kreisbogenrahmung des zentralen Maßwerkmotivs und dementsprechend eine veränderte Ausbildung der Zwickelzone.

Bemerkungen: Stilistische Vergleichsmöglichkeiten bietet vor allem das ebenfalls in Stubensandstein gearbeitete Werkstück der Kat.-Nrn. 119, 122. Entsprechend dem dortigen Befund sind auch hier im Fensterbahnschluss genaste Spitzbögen zu rekonstruieren.

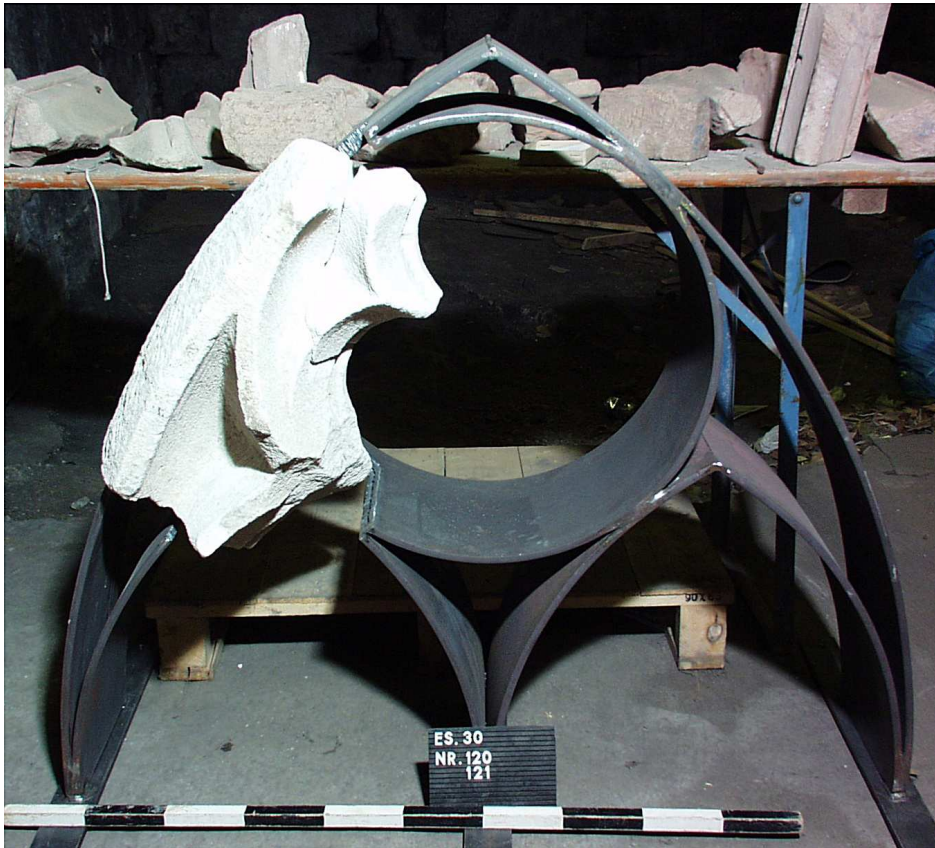
Nrn. **120, 121** (weißer, grobkörniger Stubensandstein = Maßwerkkomplex E)
 h max. = ca. 510 mm, b max. = ca. 400 mm, t = 250 mm
Lage: Teilbereiche der linken Hälfte des Maßwerks eines ursprünglich zweibahnigen

Vorderansicht (zeichn. Aufnahme Verfasser)

Beschreibung: Die Profilläufe, soweit vorhanden, sind in guter Erhaltung. Das Werkstück ist vor allem in den durch die spezifische Ausarbeitung bruchgefährdeten Querschnitten, sowie an exponierten Teilen, frisch gebrochen.

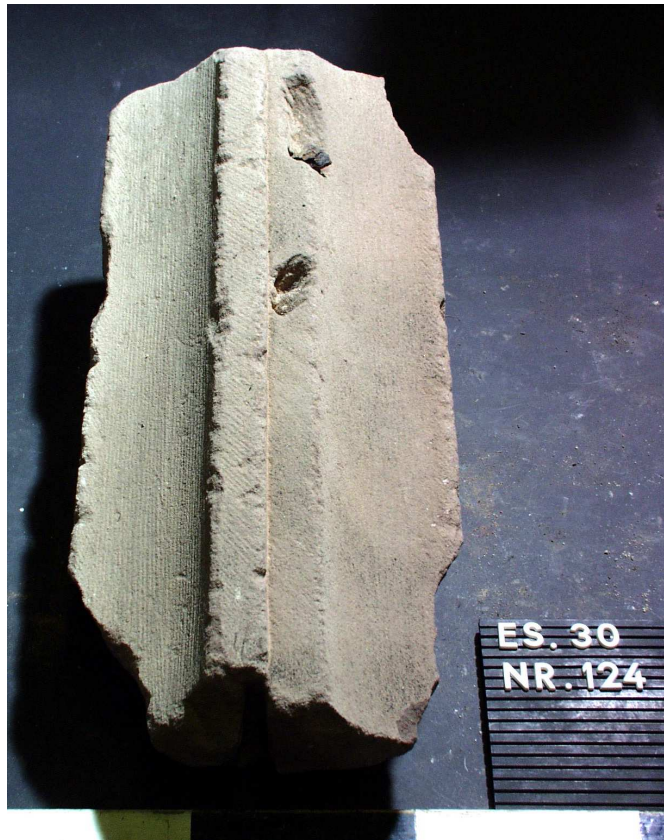
Nr. **124** (roter, feinkörniger Schilfsandstein)

Lage: Bruchstück aus der Fensterbahnteilung eines Maßwerkfensters. Ohne direkte Anschlussnummer.

Altabbruch befindet sich an einer Schmalseite. Auf der gegenüberliegenden Stirnseite ist eine am querschnittverengten Profilsteg beschädigte Stoßfläche mit Quernutansatz, ca. 17-20 mm eingetieft.

Bemerkungen: Wie durch die Aussparungen angezeigt, ist mit einer ehemaligen Verglasung der Fensterbahn zu rechnen. Ausgestemte Befestigungslöcher zeigt unter anderem auch das Stabwerkfragment Kat.-Nr. 15.

Bemerkungen: In der Durchbildung mit Kat.-Nr. 124, vor allem aber mit Kat.-Nr. 210 zu vergleichen.

Bemerkungen: Im langen Schenkel des Glasfalzes ist eine rundliche, bohrungsartige Aussparung eingebracht, die zur Verankerung eines Glasrahmens gedient haben könnte (vgl. etwa Kat.-Nr. 124). Obwohl der ursprüngliche Querschnitt des Werkstücks an keiner Stelle mehr vorhanden ist, entsprechen die abnehmbaren Maße etwa jenen der Kat.-Nr. 124. Eine ehemalige Gesamttiefe von 185-190 mm wird dadurch angezeigt.

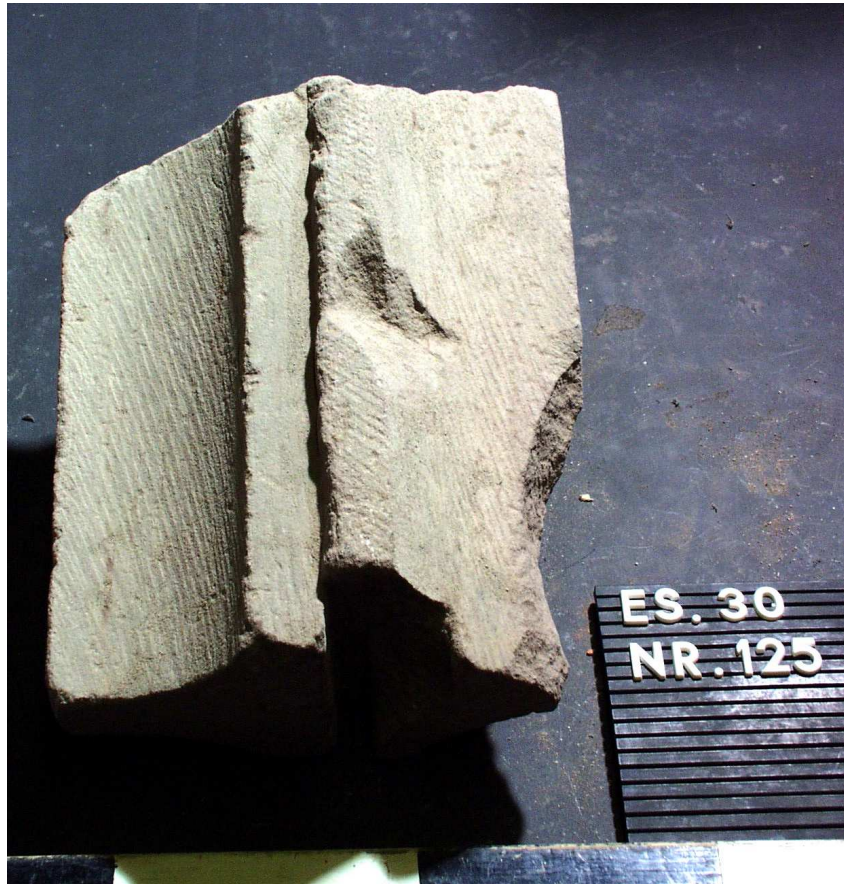
Nr. **125** (roter, feinkörniger Schilfsandstein, rotbraun gefleckt)

Querschnitt (zeichn. Aufnahme Verfasser)

Lage: Bruchstück aus der Fensterbahnteilung eines Maßwerkfensters. Ohne direkte Anschlussnummer.

Eine Schmalseite des Werkstücks zeigt eine alte Bruchstelle. Die Gegenseite ist als Stoßfläche plan ausgebildet, mit Mittelachsen- und Konstruktionslinienanriss. Hier setzt an der Glasfalzaußenkante eine 13 mm breite und 25 mm tiefe Quernut an.

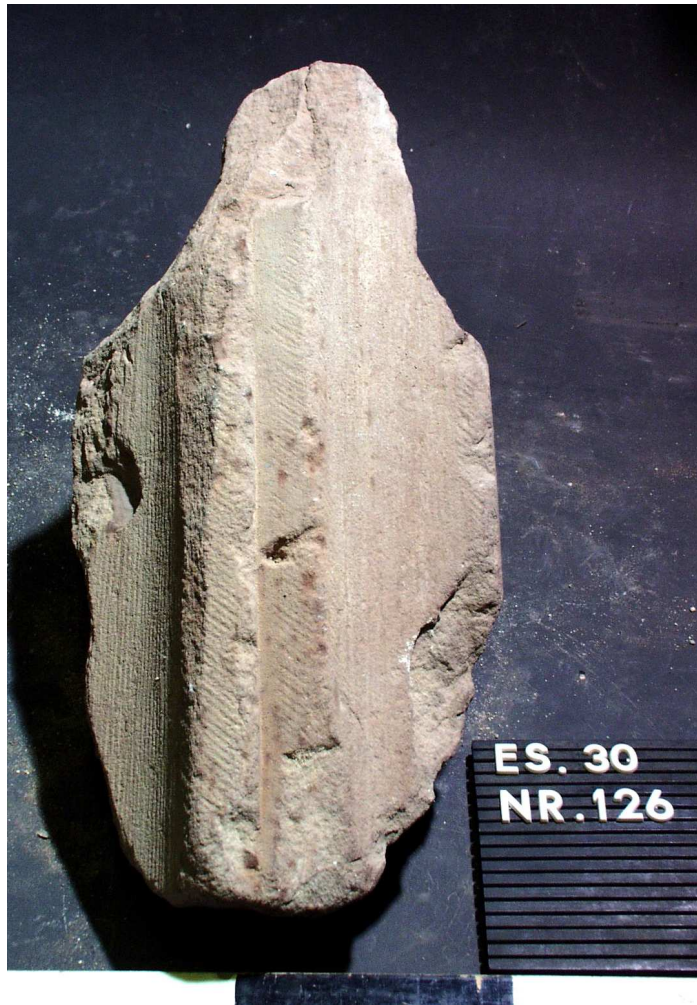
Nr. **126** (roter, feinkörniger Schilfsandstein, rotbraun gefleckt)

Lage: Bruchstück aus der Fensterbahnteilung eines Maßwerkfensters. Ohne direkte Anschlussnummer.

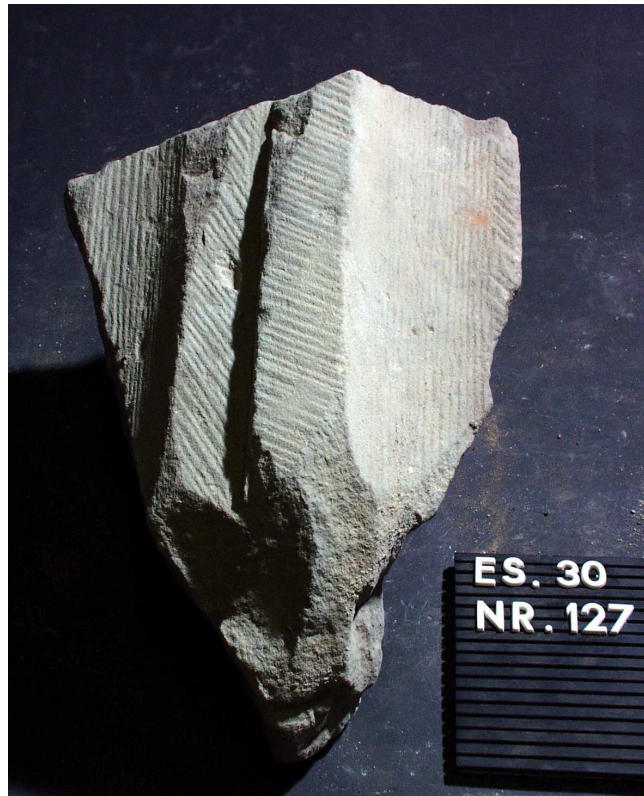
Nr. **127** (roter, feinkörniger Schilfsandstein, rotbraun gefleckt)

Lage: Bruchstück aus der Fensterbahnteilung eines Maßwerkfensters. Ohne direkte Anschlussnummer.

Beschreibung: Profilläufe sind, soweit vorhanden, am gesamten Werkstück in guter Erhaltung. Beide Schmalseiten zeigen vollflächig alte Abbruchstellen. Großflächige Substanzverluste kennzeichnen darüber hinaus sowohl die Hohlkehlen- als auch die Rippenstegbereiche.

Die ungleichschenkelig und unterstochen ausgebildeten Glasfalze sind in Schrägscharrierung ausgebildet. Aussparungen (Beschädigung?) am langen Glasfalzschenkel sind schmal und bogenförmig, ca. 45 mm lang und 5 mm tief, sowie als linsenförmige Eintiefung von 15 mm Breite und ca. 5 mm Tiefe ausgeführt.

Bemerkungen: Entsprechend den am Werkstück abnehmbaren Tiefenmaßen, ist eine originale Werkstücktiefe von ca. 220 mm anzunehmen. In Werkstoffauswahl und Bearbeitung ist vor allem mit Kat.-Nr. 15 zu vergleichen. Die in die langen Glasfalzschenkel eingebrachten Aussparungen dürften zur Verankerung eines ursprünglich vorhandenen Glasrahmens gedient haben.
