Das Karmeliterkloster zu Esslingen am Neckar
Architekturteile aus dem mittelalterlichen Konvent

Teil I: Text

**Dissertation zur Erlangung des Doktorgrades der Philosophischen Fakultät der
Christian-Albrechts-Universität zu Kiel**

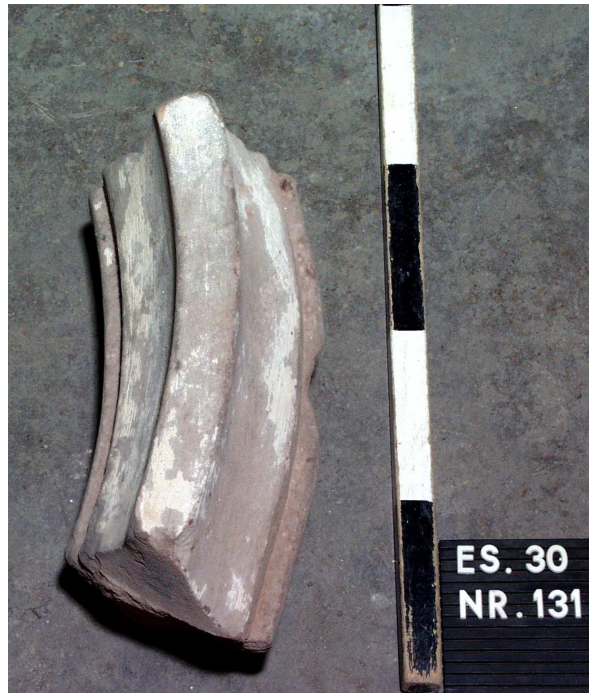
Nr. **131** (roter, feinkörniger Schilfsandstein, rotbraun gefleckt mit weißen Fassungsresten = Maßwerkkomplex C)

Motiv: Maßwerkbogenteilstück mit angerissenen Mittellinien. Eine Bruchseite mit alt gearbeiteten Stirnflächen innen und außen.

Beschreibung: Trotz alter, radialer Bruchflächen sind die Profilläufe durchgehend erhalten. Das Werkstück ist sorgfältig schräg scharriert oberflächenbearbeitet. Die Profile sind beidseitig und auch auf der Außenseite mit eingezogenen Viertelkehlen versehen. Dazwischen liegen jeweils unterstochene, ungleichschenklige Glasfalze. Die ehemals innenseitig gelegenen Werkteile zeigen flächig weiße Fassungsreste in Hohlkehlen und auf dem Rippensteg. Spuren davon befinden sich im Glasfalz und auch auf dem Glasanschlag.

Zu rundbogigen Maßwerkvarianten mit zweiseitigem Glasfalz vgl. Kat.-Nrn. 187/ 234/ 64 (B). Nr. 85 (C) darüber hinaus ebenfalls mit Stirnfläche und weißen Farbresten.

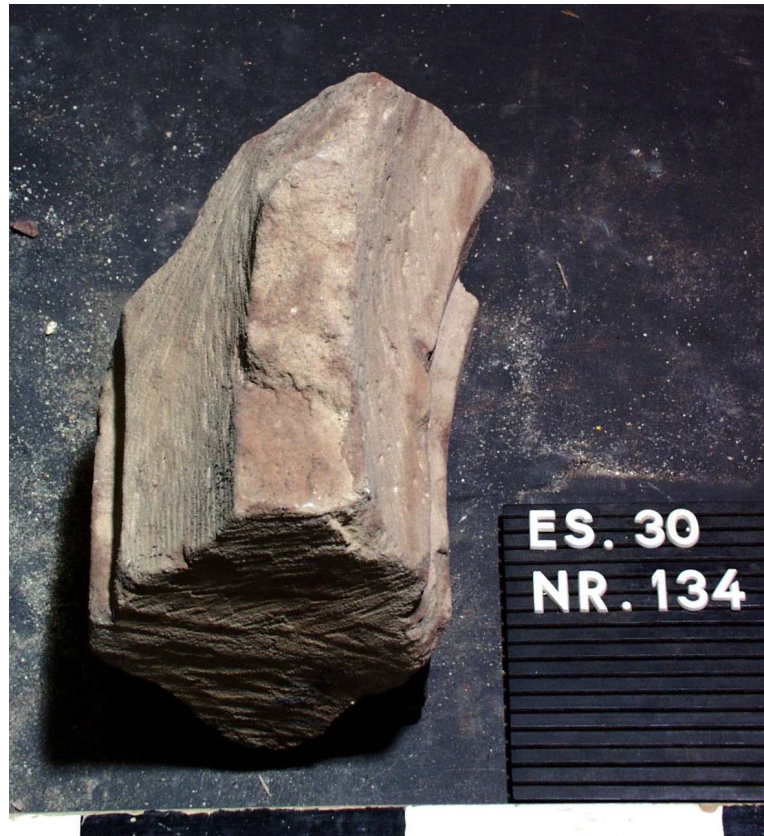
Nr. **134** (roter, feinkörniger Schilfsandstein, rotbraun gefleckt = Maßwerkkomplex B)
Fundraum 12

Lage: Anhand des Bruchstückes nicht zu ermitteln. Denkbar erscheint eine Lage im mittleren Bereich der Maßwerkkrone: Als Maßwerkrippe zwischen zwei liegenden Fischblasen. Ohne direkte Anschlussnummer.

Bemerkungen: Dem Fragment vergleichbar ist die Maßwerkverzweigung der Kat.-Nrn. 241, 243 (A).

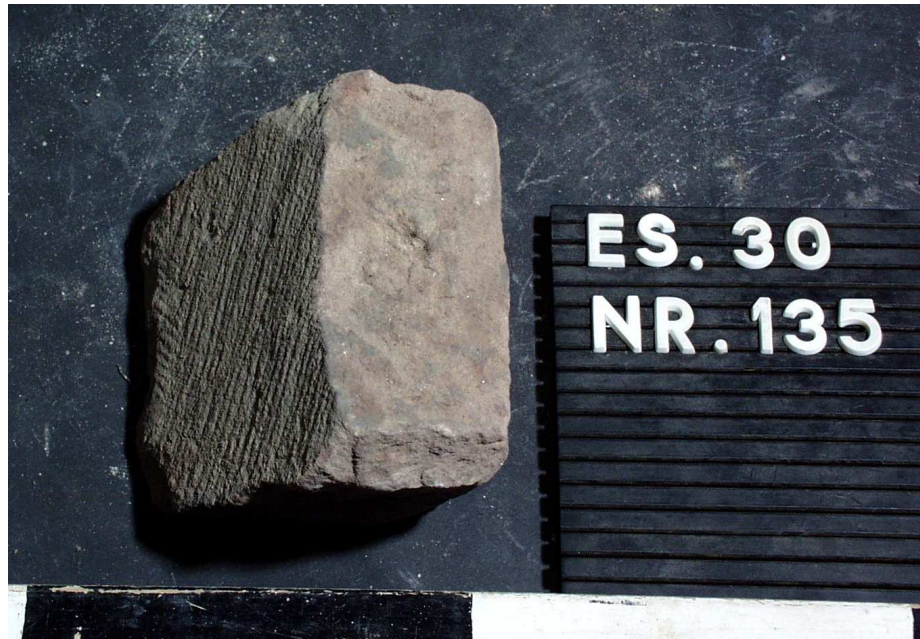
Nr. **135** (roter, feinkörniger Schilfsandstein, rotbraun gefleckt)

Querschnitt (zeichn. Aufnahme Verfasser)

Die Schrägfläche ist in 55° Winkel gearbeitet und sorgfältig schräg scharriert. Zwei weitere im spitzen Winkel von 50° aneinander stoßende Quaderflächen sind in unterschiedlicher Qualität glatt gearbeitet: Die Seitenfläche ist bahn- und schrägscharriert, während die dritte Quaderseite nur grob geglättet wirkt.

Bemerkungen: Möglicherweise kann in der, wie eine Sichtfläche behandelten, abgeschrägten und leicht angewitterten Fläche ein Hinweis auf das Vorliegen eines Gesimsbruchstückes gesehen werden. Aufgrund des fragmentarischen Charakters des Bruchstücks und fehlender Vergleichsstücke, muss aber eine solche exakte Bestimmung der Werkstückfunktion fraglich bleiben. So etwa könnte das vorliegende Fragment durchaus auch mit einem einfach geschrägten Fenstergewände in Zusammenhang gebracht werden.

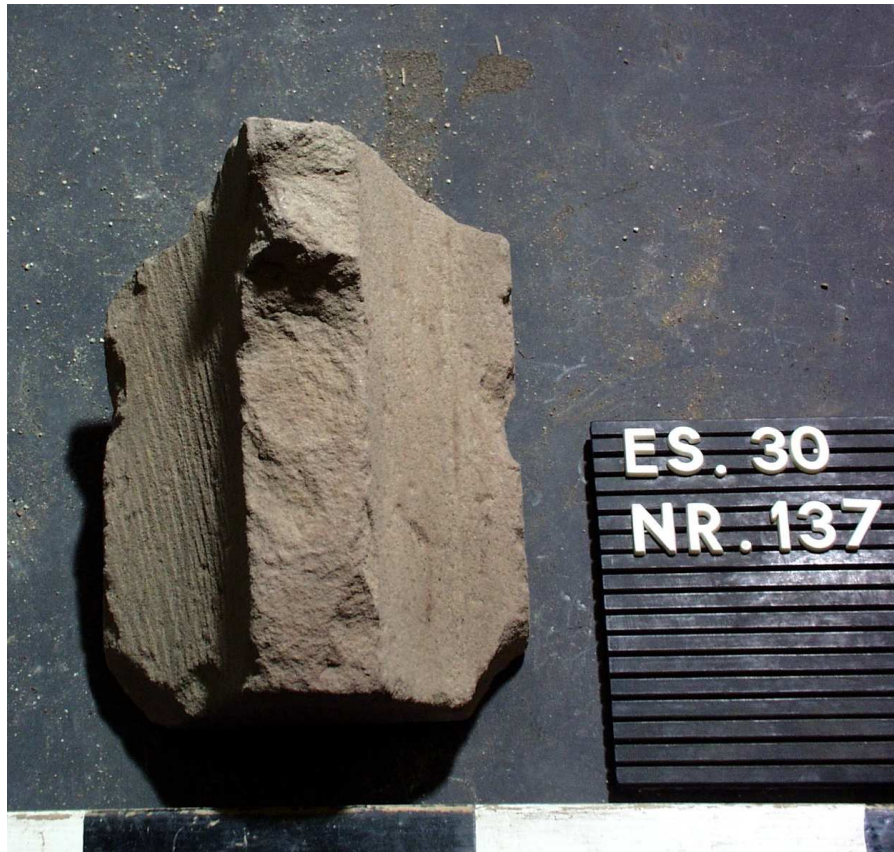
Nr. **137** (roter, feinkörniger Schilfsandstein, rotbraun gefleckt) Fundraum 7
h max. = 152 mm, b über beide Glasfalze = 115 mm, t max. = 90 mm

Lage: Bruchstück aus der Fensterbahnteilung eines Maßwerkfensters. Ohne direkte Anschlussnummer.

Eine Schmalseite ist alt gebrochen. Die Gegenseite weist eine Stoßfläche mit dem Ansatz einer Quernut und Konstruktionslinienanriss auf.

Die Restprofilflächen zeigen eine sorgfältige Schrägscharrierung.

Bemerkungen: Das Werkstück ist für eine Zweitverwendung zugerichtet worden, wie Mörtelreste auf der Bruchseite es nahe legen. Die an der originalen Stirnseite durchlaufende Quernut war 24 mm eingetieft.

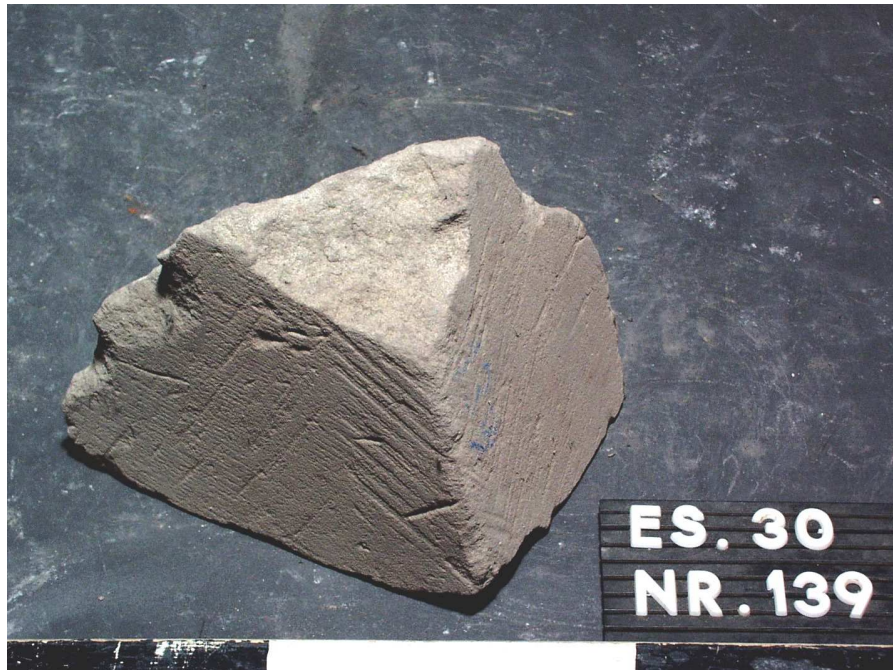
Nr. **139** (roter, feinkörniger Schilfsandstein, rotbraun gefleckt) Fundraum 7
h max. = 135 mm, b max. = 105 mm, t max. = 130 mm

Einseitig ist Randschlag durch betonte Schrägscharrierung ausgeführt.

Bemerkungen: Vgl. Kat.-Nr. 151 für die feine Ausformung der Sichtflächen.

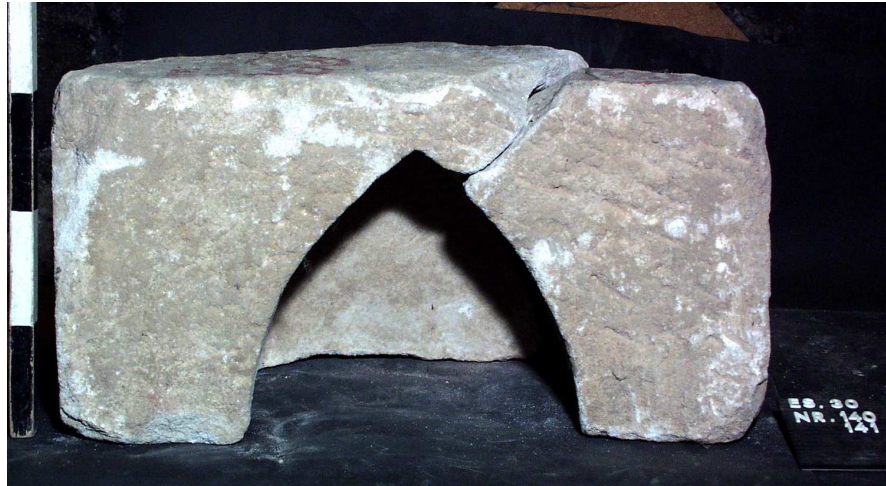
Nrn. 140, 141 (weißer, grobkörniger Stubensandstein) II fm 43

Vorderansicht (oben) Draufsicht (unten) (zeichn. Aufnahme Verfasser)

Beschreibung: Das Werkstück liegt vollständig in zwei Teilen vor und zeigt frische Bruchstellen. Alte Abbruchstellen sind zusätzlich jeweils an den Seitenflächen und der Rückseite bemerkbar.

Die Innenflanken der ca. 300 mm breiten und 210 mm tiefen Spitzbogennische sind sauber geglättet. Reste rosafarbenen Mörtels markieren den Übergangsbereich zur Lagerfläche, während sandfarbene bis graue Mörtelreste auf der Unterseite anhaften.

Bemerkungen: Ein Vergleichsstück liegt aus dem Werksteinkomplex des Karmeliterklosters nicht vor. Trotz der offensichtlichen Diskrepanz von aufwendiger Herstellung und nachrangiger Funktion als Lichtnische, ist das Werkstück als Teil der originalen Kellerausstattung nicht fraglich.

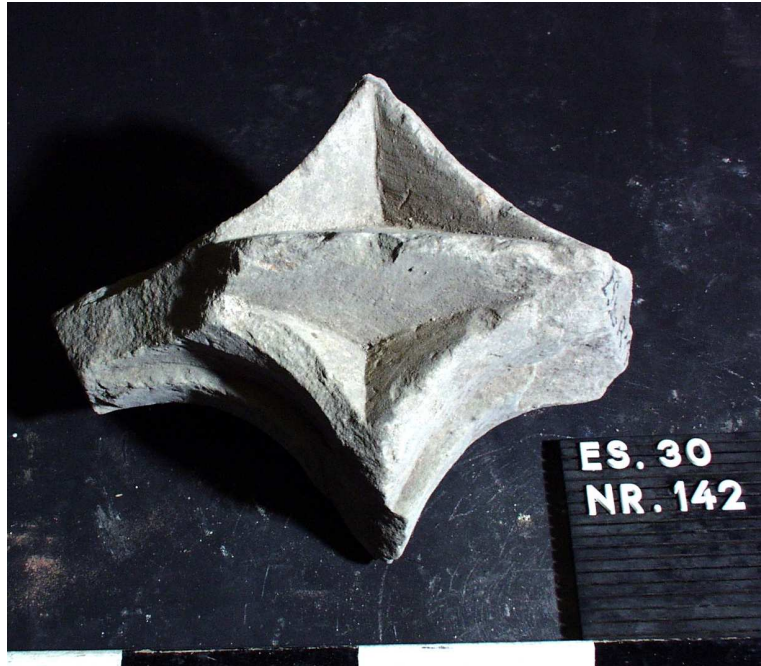
Nr. **142** (grauer, feinkörniger Schilfsandstein = Maßwerkkomplex D)

Vorderansicht (zeichn. Aufnahme Verfasser)

Lage: Anhand des Bruchstücks nicht zu ermitteln. Ohne direkte Anschlussnummer.

Gegenständig liegen jeweils kleine Hohlkehlen und ein ungleichschenkliger Glasfalz. Der Glasfalz umläuft die einfach, ohne Maßwerknase gebildete Stoßfläche der Kehlen.

Bemerkungen: Sowohl in den beschriebenen Detailformen, als auch bezüglich des verwendeten Werksteins, stellt Kat.-Nr. 142 ein singuläres Bruchstück dar. Grauer Schilfsandstein liegt innerhalb des Maßwerkkomplexes sonst nicht mehr vor. Die reduzierte, gratige Ausformung der Stege, sowie der zugehörigen Kehlen ohne Maßwerknasen, ist am Restbestand sonst nicht mehr beobachtet worden. Darüber hinaus ist über eine Ansprache des Fragments als Maßwerkbinnenform hinaus, eine genauere Lokalisation innerhalb des Couronnements nicht möglich. Die zentrale Rippenführung weist zumindest auf einer Seite das Motiv einer Fischblase, deren lange Schulterpartie und eingezogener Hals vorhanden sind, auf. Ob die Gegenseite ebenfalls als Fischblase, oder Passmotiv zu lesen ist, muss aufgrund der vielfältigen Variationsmöglichkeiten im spätgotischen Formenrepertoire offen bleiben. Mörtelspuren befinden sich vor allem auf den Profilläufen der Außenseite. Glasfalzmaße: 22-30 mm x 8-10 mm

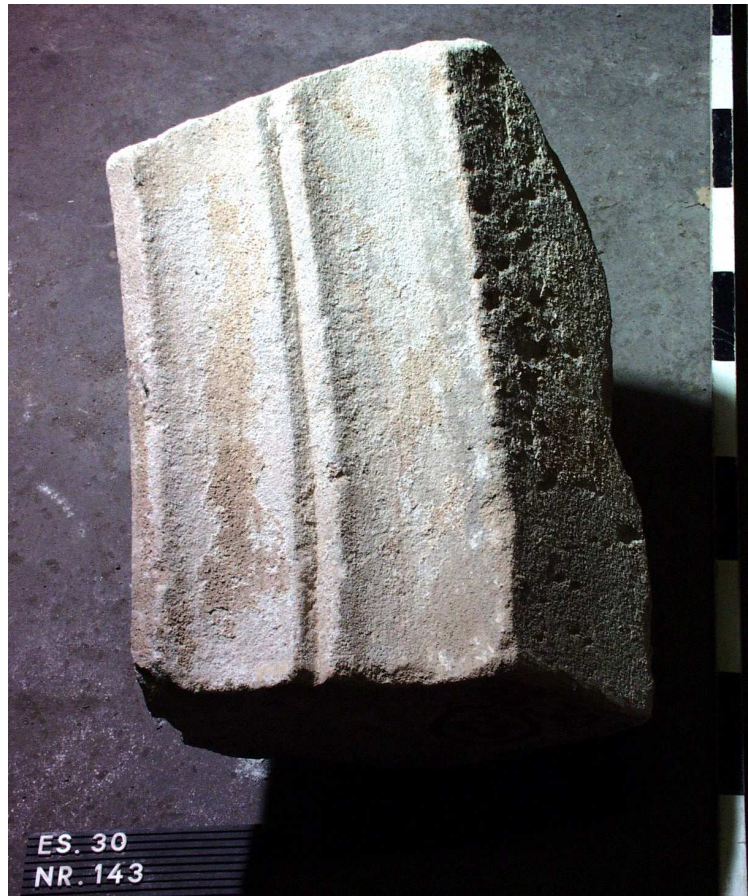
Nr. **143** (weißer, grobkörniger Stubensandstein), Bef.. Nr. 25
 h max. = 505 mm, b max. = 360 mm, t = 232 mm

Querschnitt (zeichn. Aufnahme Verfasser)

Beschreibung: An einer Schmalseite zeigt das Werkstück eine originale Stoßfläche. Die gegenüberliegende Anschlussseite ist dagegen nur noch als Bruchfläche vorhanden.

Auf der Rückseite des Werkstückes ist das vom Kapelleninneren her sichtbare Arkadenteilstück weniger aufwändig profiliert. In Form von abgefasten und geglätteten Flächen formuliert ein Steg den spitzbogigen Kapellenzugang. Ein rechtwinklig, ungleichschenkelig ausgebildeter Falz dürfte den Anschluss der Gewölbekappe einer Lettnerkapelle markieren.

Bemerkungen: In Profilierung und Konstruktionsmerkmalen ist das Werkstück mit Kat.-Nrn. 237, 238 zu vergleichen. Für den gemeinsamen Funktionszusammenhang des Lettners sind darüber hinaus die Kat.-Nrn. 13, sowie 78-82 mit in die Betrachtung einzubeziehen.

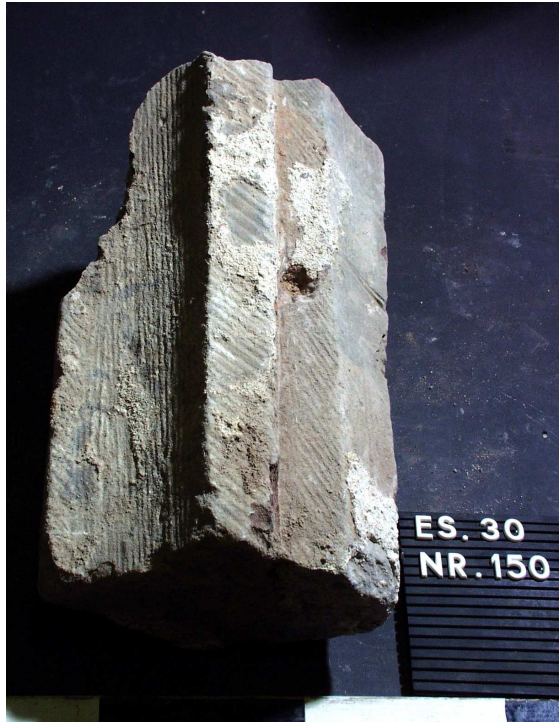
Nr. **150** (grauer, feinkörniger Schilfsandstein, rotbraun gefleckt) V fm 706
h max. = 318 mm, b über beide Glasfalze = 122 mm, t max. = 176 mm

Lage: Bruchstück der Fensterbahnteilung eines Maßwerkfensters. Ohne direkte Anschlussnummer.

Bemerkungen: Das Werkstück weist an keiner Stelle mehr den ursprünglichen Querschnitt auf. Die am Fragment abzunehmenden Maße belegen aber die Zugehörigkeit zur Gruppe der Werkstücke mit einer Tiefe um 220 mm. Bezüglich der verwendeten Werksteinart und Bearbeitungstechnik ist vor allem Kat.-Nr. 15 vergleichbar. Wohl im Zuge einer Zweitverwendung, die durch Mörtelreste an der gesamten Werkstückoberfläche als gesichert gelten darf (evtl. sind zusätzlich noch Spuren weißer Fassung vorhanden), ist ein Rippensteg sorgsam abgespalten worden. Durch diese Maßnahme weisen die anliegenden Hohlkehlen einen etwa auf die Hälfte reduzierten Querschnitt auf. Eine ursprüngliche Verglasung ist durch die Aussparungen angezeigt.

Glasfalzmaße: 33 mm x 14 mm

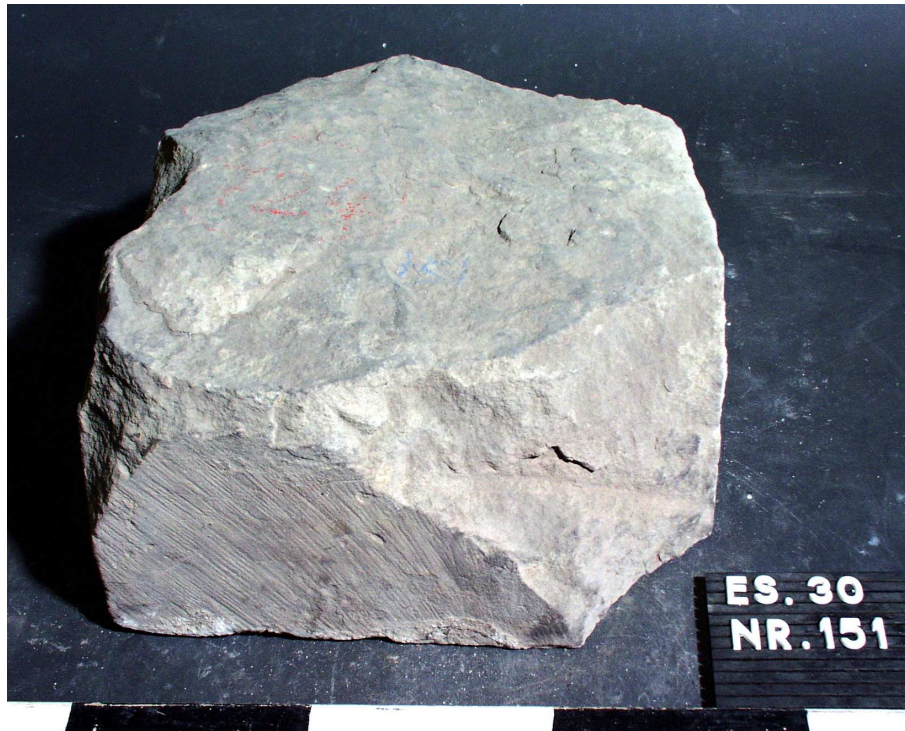
Nr. **151** (roter, feinkörniger Schilfsandstein) V gr 724

Zwei in 90° Winkel zueinander liegende gut bearbeitete Quaderflächen sind mit sorgfältig schrägscharrierten Oberflächen versehen. Einseitig ist die ehemalige Ansichtsfläche mit Resten weißer Schlämme überzogen, während die Werkstückanschlussseite mit sandig-ockerfarbenen Mörtelresten als sauber geglättete Stoßfläche anzusprechen ist. Frische Bruchflächen kennzeichnen die Gegenseite.

Bemerkungen: Vgl. Kat.-Nr. 152.

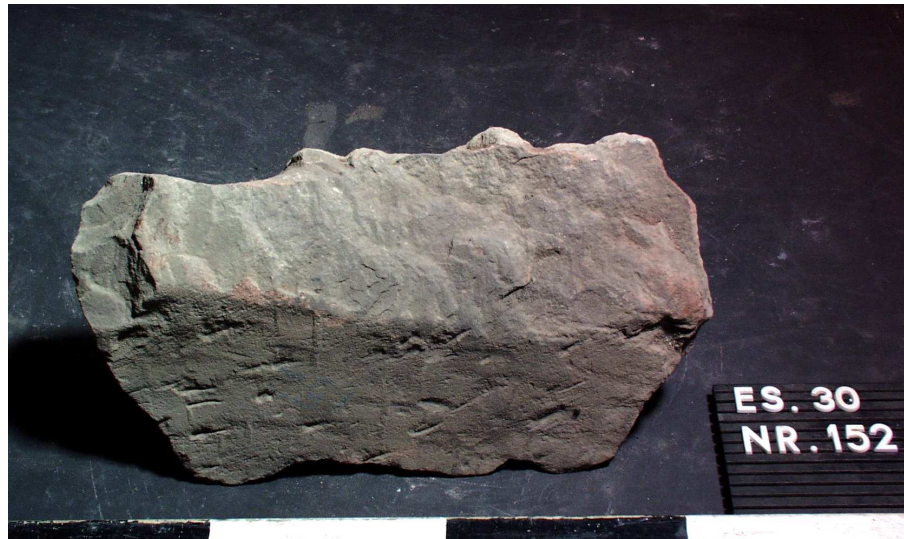
Nr. **152** (roter, feinkörniger Schilfsandstein) V gr 724
h max. = 280 mm, b max. = 150 mm, t max. = 50 mm

Nur partiell ist eine geglättete Oberfläche mit Spitzeisen- und Glattflächenansatzstellen
noch als Rest einer Außenfläche des Werkstücks ansprechbar.

Bemerkungen: Vgl. Kat.-Nr. 151.

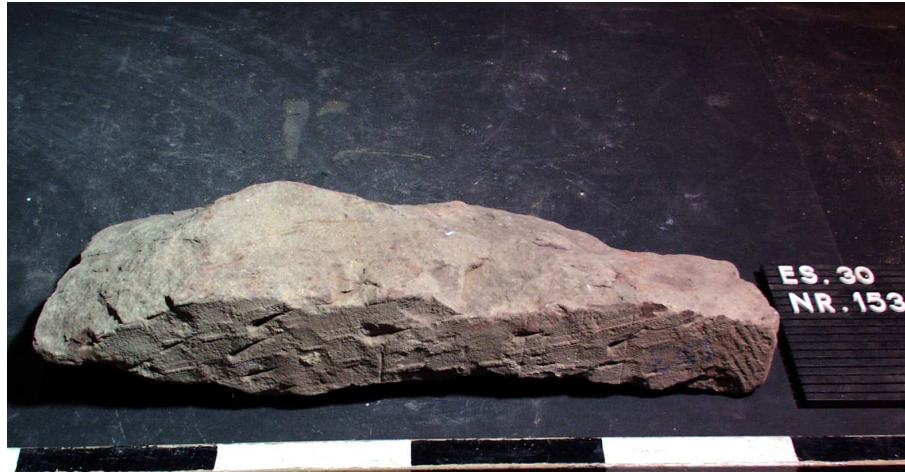
Nr. **153** (roter, feinkörniger Schilfsandstein, rotbraun gefleckt) V gr 724

Dieser Befund wird gestützt durch diverse Anrisslinien unbekannter Funktion und wenige anhaftende Mörtelreste.

Gegenseitig liegen Bruchflächen und der maximal 130 mm x 90 mm messende Rest einer möglichen Aussparung(?).

Bemerkungen: Aufgrund der Winkelverhältnisse wird man von einem Quaderbruchstück ausgehen dürfen (vgl. Kat.-Nr. 151). Ob die in einen spitzen Winkel dazu gelegene Fläche ursprünglich zu einer Aussparung gehörte, oder das Werkstück insgesamt einen Gewänderest dokumentiert, muss aufgrund der geringen Anhaltspunkte fraglich bleiben.

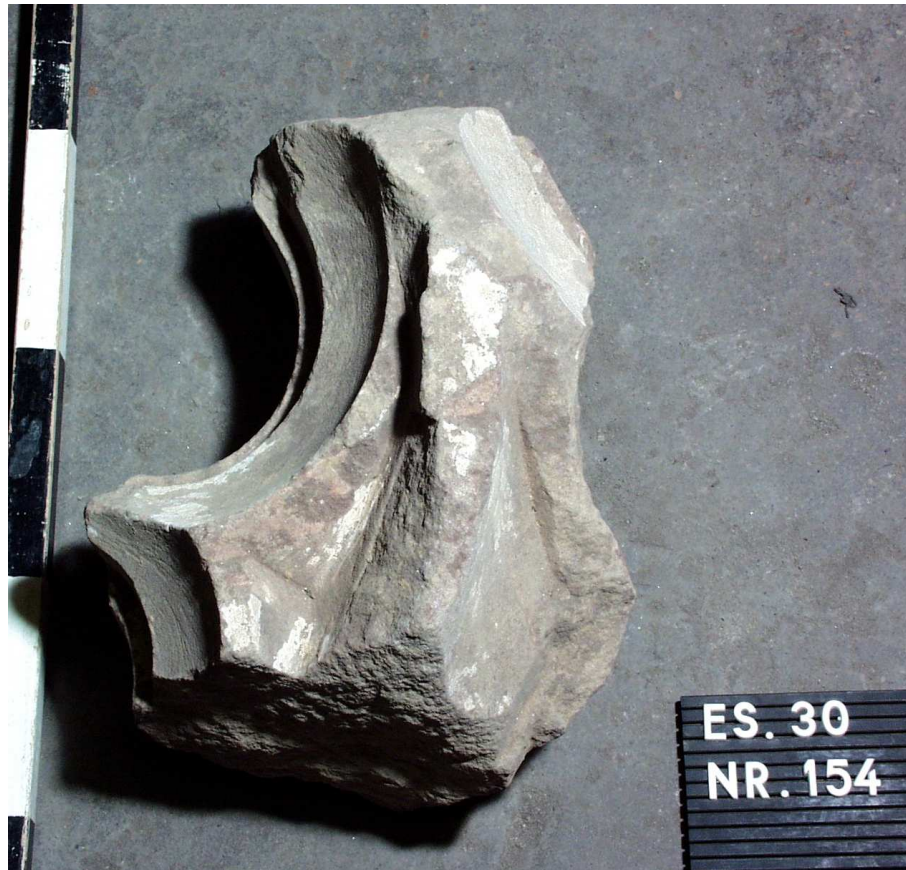
Nr. **154** (roter, feinkörniger Schilfsandstein, rotbraun gefleckt mit weißen Fassungsresten = Maßwerkkomplex C) V gr 724

Vorderansicht (zeichn. Aufnahme Verfasser)

Das *Motiv* der Innenansicht wird gebildet aus dem Rest einer Maßwerkrippenverzweigung. Auf der Außenseite sind Konstruktions- und Hilfslinienanriss dokumentiert.

Beschreibung: Die Profilläufe sind am ganzen Werkstück gut erhalten. Großflächige alte Beschädigungen weisen dagegen die innenseitigen Rippenstege auf.

Direkt vergleichbar sind etwa die gegenüberliegenden Fischblasen und das zentrale Motiv eines verglasten sphärischen Pyramidenstumpfes. Dagegen spricht allerdings die verglichen mit Nr. 243 (A) relativ große Ausführung der Zwickelpyramide, deren Gestaltung eher für jene der unteren Maßwerkzone des Kämpferbereiches charakteristisch ist. Zu demselben Problem vergleiche auch Kat.-Nr. 242 (B).

Glasfalzmaße: 22-24 mm x 8-10 mm

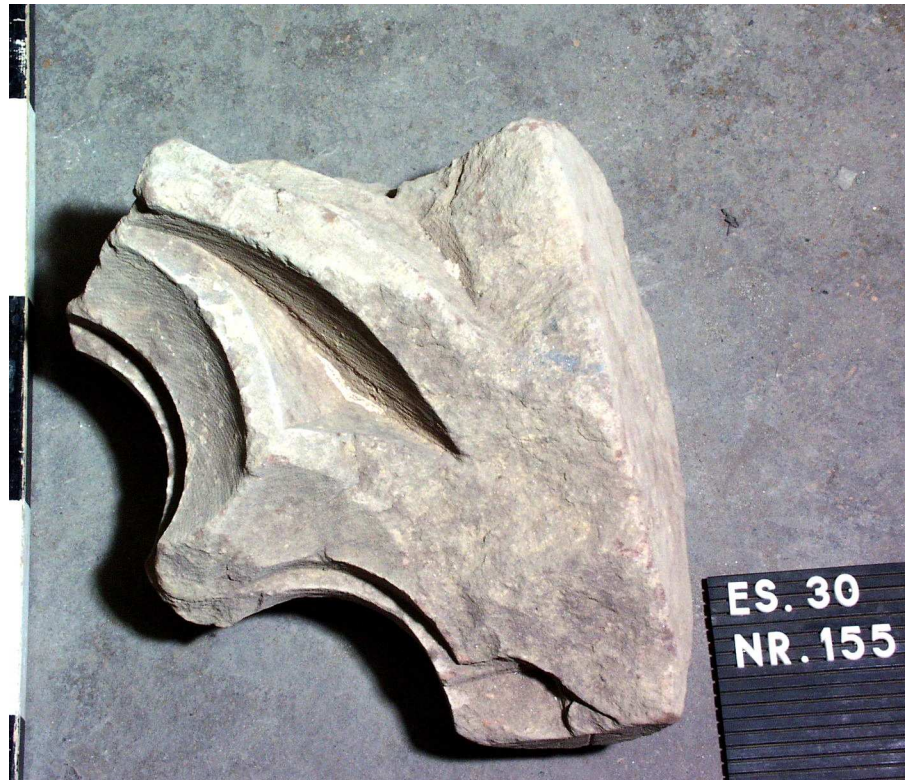
Nr. **155** (roter, feinkörniger Schilfsandstein, rotbraun gefleckt mit weißen Fassungsresten = Maßwerkkomplex C) V gr 724

Vorderansicht (zeichn. Aufnahme Verfasser)

überfangenem Dreipassschluss der Fensterbahn. Auf den Rippenstegen innen und außen mittig gesetzt, angerissene Hilfslinien.

Beschreibung: Die Profilläufe des Werkstücks sind vor allem im linken Fragmentbereich und auf der Außenseite erhalten. Alte Bruchstellen betreffen den dünneren Rippenquerschnitt des Fischblasenansatzes. Daneben liegen alte, große Ausbruchflächen innen am Übergang zum Gewändeanschluss.

Die Kämpferlinie wird durch eine Stoßfuge mit angerissener Hilfslinie längs zu dem hier nur partiell erhaltenen Profilquerschnitt markiert. Quer zum Profil befindet sich an der Glasfalzkante angelegt, eine 11 mm breit und 30 mm tief eingearbeitete Nut.

Bemerkungen: Ein nach Riss und Bearbeitung vergleichbares Stück stellt Kat.-Nr. 245 dar.

Glasfalzmaße: 20-22 mm x 8-10 mm

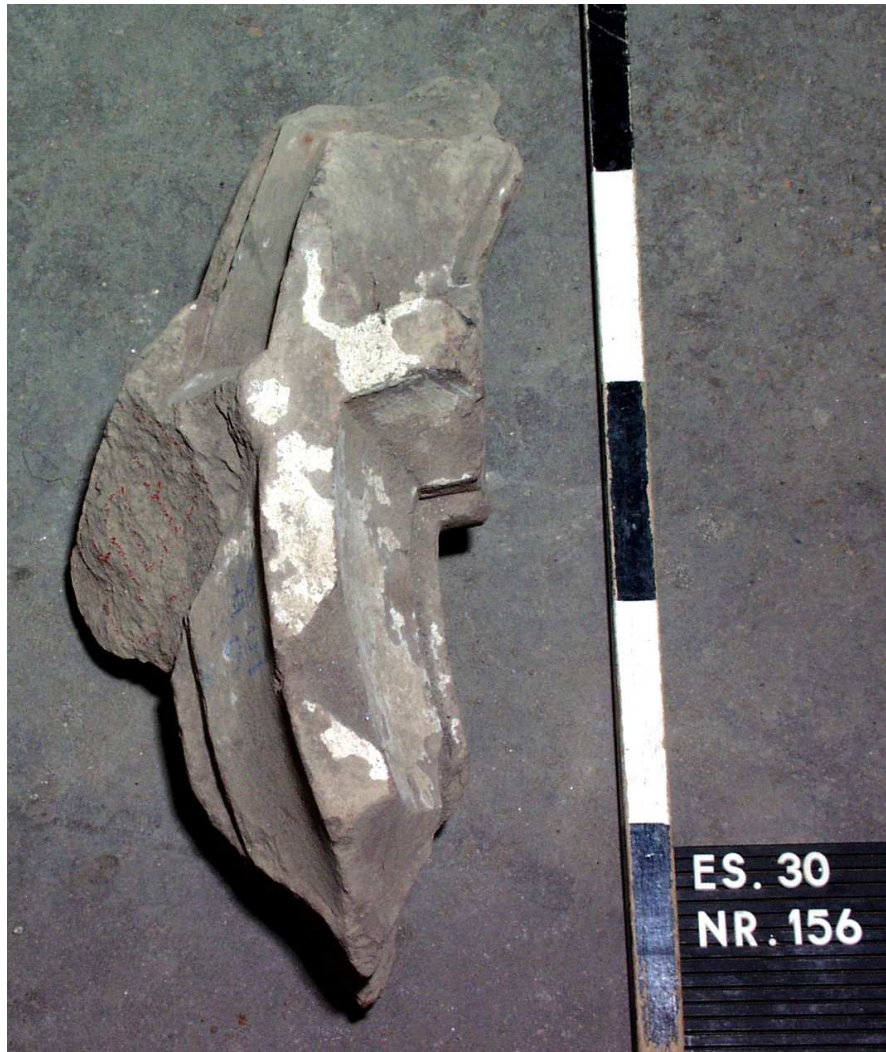
Nr. **156** (roter, feinkörniger Schilfsandstein, rotbraun gefleckt mit weißen Fassungsresten = Maßwerkkomplex C) V gr 724
h max. = 425 mm, b max. = 200 mm, t = 186 mm

Vorderansicht (zeichn. Aufnahme Verfasser)

Lage: Zentrales Motiv der Maßwerkkrone? Ohne direkte Anschlussnummer. Das *Motiv* der Innenansicht wird aus dem Rest einer bogenförmig verlaufenden Maßwerkrippenkreuzung mit vier ansetzenden Blatt- oder Fischblasenmotiven gebildet. In Spuren sind innen noch angerissene Mittel- und Konstruktionslinien auf den Maßwerkstegen feststellbar. Dieselben Anrisse finden sich in guter Qualität auch auf den außen vollständig erhaltenen Stegen.

Beschreibung: Das Werkstück ist jeweils an den dünneren Rippenquerschnitten bzw. in den Stoßflächen der Hohlkehlen alt gebrochen. Durchgehend intakte Profilierung zeigt die Außenseite, während die weitgehend bestoßenen Profilläufe der Innenseite nur unvollständig zwischen alten Bruchkanten erfasst sind.

Bemerkungen: Auffällig ist die Konzentration alter Abbruchkanten, sowie teilzerstörter Maßwerkrippen auf der Innenseite, bei gleichzeitig unversehrter Außenprofilierung. Demgegenüber befinden sich an der außenseitigen Bruchfläche einer Hohlkehle mehrere Ansatzspuren von Meisel oder meiselähnlichem Werkzeug, die entweder direkt von der Zerstörung des Maßwerks herrühren bzw. auf eine Zerkleinerung größerer Bruchstücke im Zuge der Einplanierung von Bauschutt schließen lassen.

Möglicherweise weist der bauchige Profilverlauf des besterhaltenen Viertels auf ein (Drei-?) Blattmotiv, flankiert von zwei sich gegenüberliegenden Fischblasenschwänzen (aus den spitzen Ansatzwinkeln der Glasfalze erschlossen). Das vierte Maßwerkmotiv, dessen Rahmung (nur teilweise erhalten) aus spitzwinklig aneinander stoßenden Hohlkehlen gebildet wurde (vgl. den Verlauf der Rippenstege), dürfte ebenfalls als Fischblasenschwanzspitze anzusprechen sein.

Glasfalzmaße: 20-25 mm x 9-12 mm

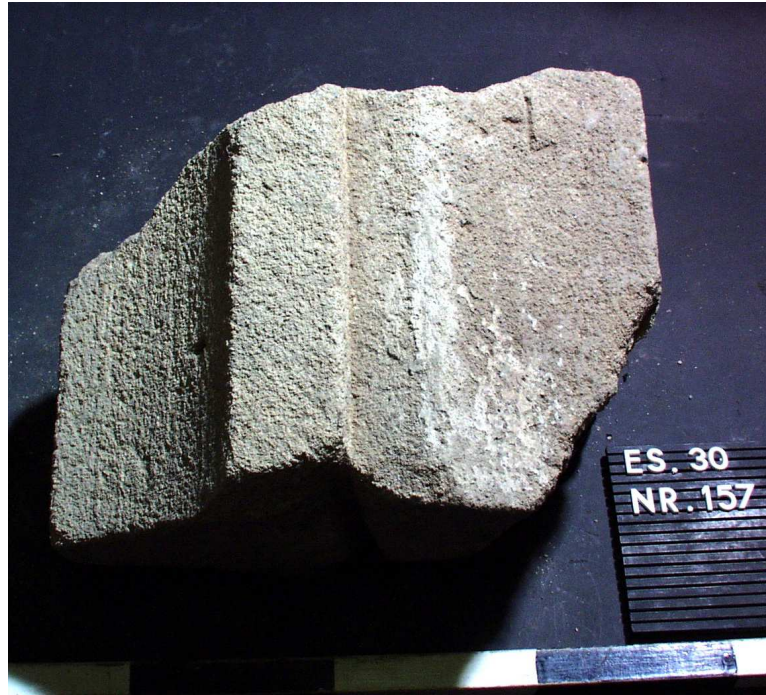
Nr. **157** (weißer, grobkörniger Stubensandstein)

Lage: Bruchstück aus der Fensterbahnteilung eines Maßwerkfensters. Ohne direkte Anschlussnummer.

Altabbruch besteht an einer Schmalseite. Auf der Gegenseite, einer Stoßfläche, ist größerer Substanzverlust in Hohlkehlen-/ Rippenbereichen zu beklagen.

Auf den Hohlkehlen und langen Glasfalzschenkeln der Innenseiten sind weiße Fassungsspuren vorhanden. Eine Hohlkehle ist mit einem Steinmetzzeichen versehen, welches spiegelverkehrt und beschädigt nochmals auf der nach dem Versetzen des Werkstücks nicht sichtbaren Stoßfläche auftritt. Vgl. dazu den Befund an Kat.-Nr. 118.

Glasfalzmaße: 45 mm x 15 mm

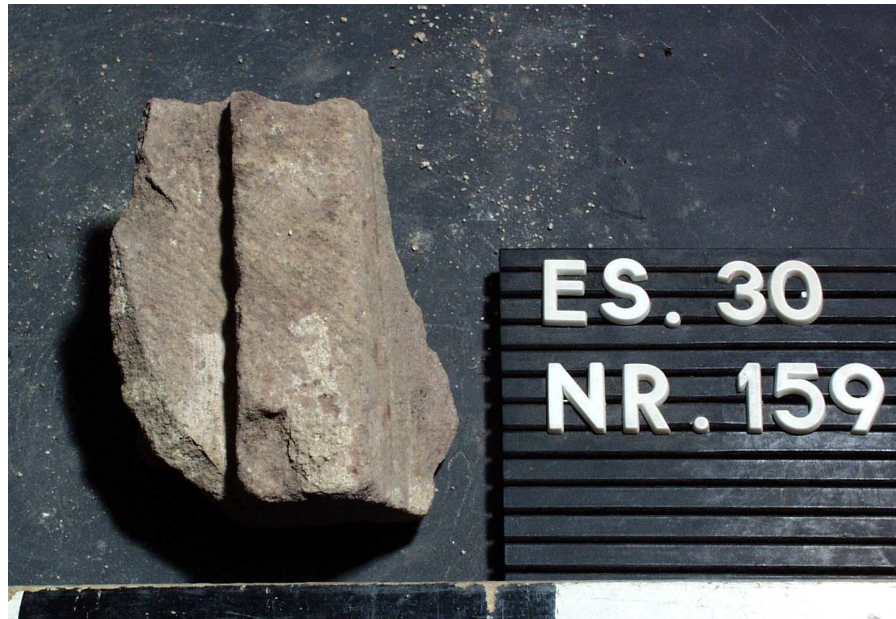
Nr. **159** (roter, feinkörniger Schilfsandstein, rotbraun gefleckt)

Lage: Bruchstück aus der Fensterbahnteilung eines Maßwerkfensters. Ohne direkte Anschlussnummer.

Das Werkstück besitzt an einer Stirnseite die plane Oberfläche einer Stoßfläche.

Bemerkungen: Durch Mörtelreste auf der Profilierung ist eine Zweitverwendung angezeigt. Weiße Fassungsspuren sind in Glasfalz und Hohlkehle erhalten.

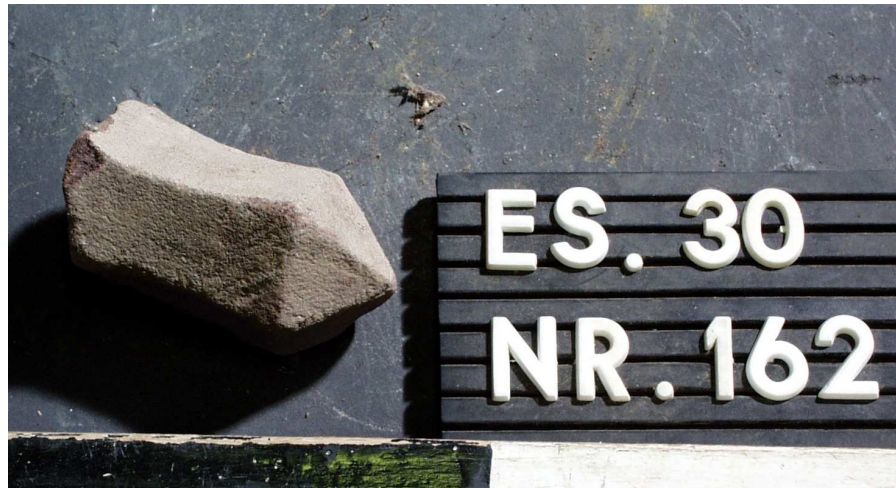
Nr. **162** (roter, feinkörniger Schilfsandstein, rotbraun gefleckt = Maßwerkkomplex B)
h max. = 60 mm, b max. = 32 mm, t = 40 mm

Die Unterseite ist plan gearbeitet. An der Bruchkante befindet sich noch ein Glasfalzansatz.

Bemerkungen: Wie aus dem Glasfalzrest der Unterseite hervorgeht, handelt es sich bei dem Fragment um ein Bauteil der Außenseite. Entsprechend der zurückgezogenen Lage des Glasfalzes, die auch an dem mittels Hohlkehlen gestreckt wirkenden Werkstück abzulesen ist, muss die Maßwerknase als relativ weit in die Glasfläche vorgeschoben lokalisiert werden. Eine solche Ausformung konnte innerhalb des untersuchten Maßwerks sonst nicht beobachtet werden.

Beispielhaft und vergleichend anzuführen sind hierzu etwa die Maßwerke an den Chorfenstern der ehemaligen Dominikanerkirche in Stuttgart.

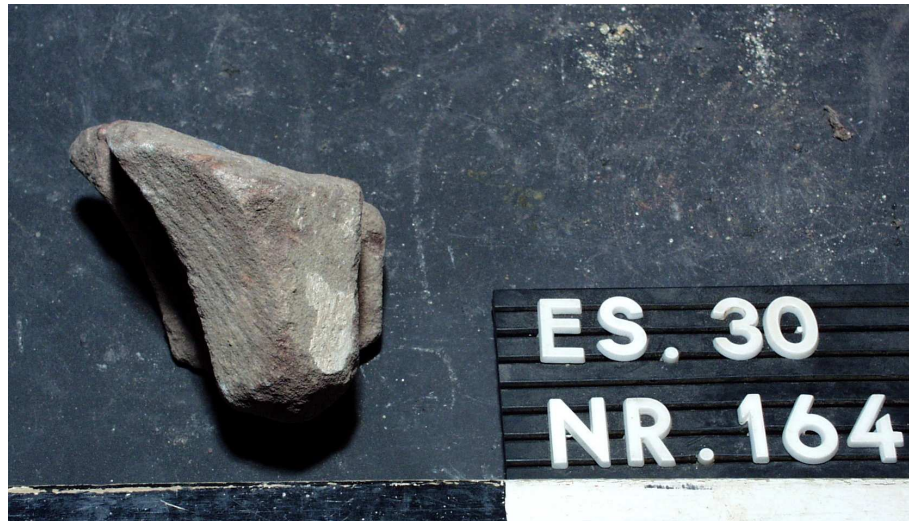
Nr. **164** (roter, feinkörniger Schilfsandstein, rotbraun gefleckt mit weißen Fassungsresten = Maßwerkkomplex C)

Lage: Anhand des Bruchstücks nicht zu ermitteln. Ohne direkte Anschlussnummer.

Bemerkungen: Die Größenverhältnisse der Maßwerknase sind eher mit dem Passmotiv in der unteren Maßwerkzone und im Kämpferbereich in Verbindung zu bringen, denn als Fischblasenteilstück des Couronnements. Vergleiche dazu die deutlich kleiner dimensionierten Maßwerknasen an Fragment Kat.-Nr. 240 (A).

Glasfalzmaße: 23 mm x 9 mm

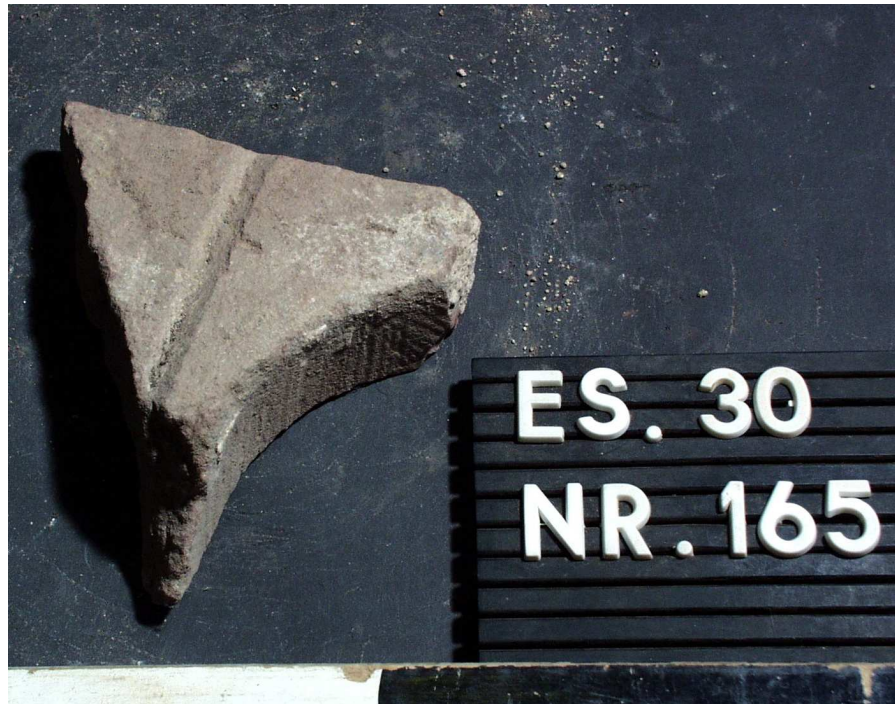
Nr. **165** (roter, feinkörniger Schilfsandstein, rotbraun gefleckt)

Lage: Bruchstück aus der Fensterbahnteilung eines Maßwerkfensters. Ohne direkte Anschlussnummer.

Beschreibung: Das vorliegende Fragment zeigt nur noch zu einem kleinen Teil den ursprünglichen Werkstückquerschnitt. Infolge Altabbruchs an einer Schmalseite sind nur in geringem Umfang noch Profilierung und eine Stoßfläche vorhanden.

Die glatt gearbeitete Stoßfläche zeigt eine nutenartig gearbeitete Mittelachse, die an der ehemaligen Quernut endet, welche gleichzeitig die Fragmentbegrenzung darstellt. Die Tiefe dieser Quernut muss mindestens 22 mm betragen haben.

Bemerkungen: Bei dem Fragment handelt es sich um den Abschlag einer Stoßfläche mit Quernut von einem Fensterpfostenwerkstück. Einen Hinweis auf sekundäre Verwendung liefern Mörtelreste auf Glasfalz und Hohlkehlen. Die wenigen abzunehmenden Maße erlauben eine Einordnung in den Kontext der Kat.-Nrn. 124, 125, 126, 210.

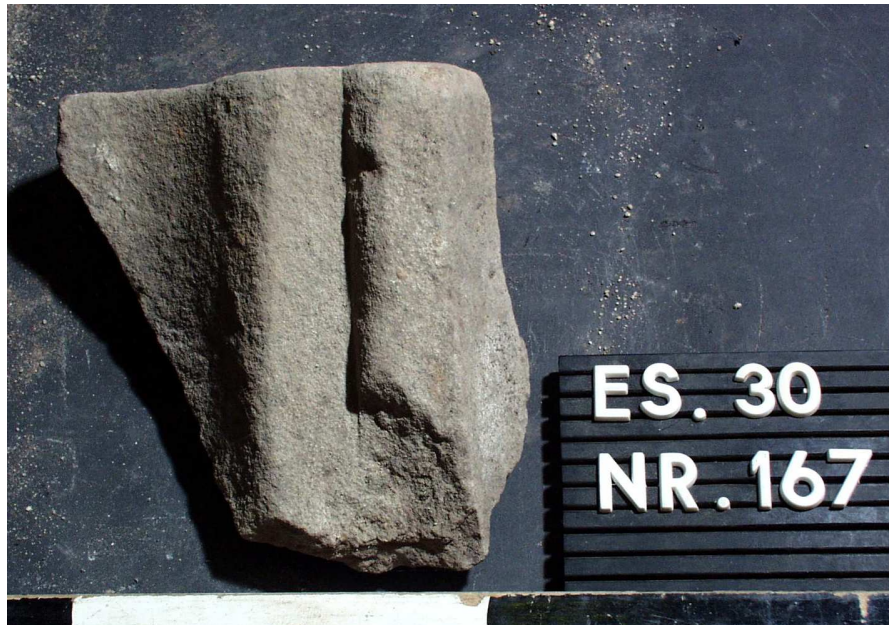
Nr. **167** (roter, feinkörniger Schilfsandstein, rotbraun gefleckt)

Lage: Bruchstück aus der Fensterbahnteilung eines Maßwerkfensters. Ohne direkte Anschlussnummer.

Bemerkungen: Die formale Gestaltung und die abzunehmenden Werkstückmaße verweisen auf einen Zusammenhang mit den in besser Erhaltung vorliegenden Nummern 124, 125, 126, 210.

Glasfalzmaße: 21 mm x 10 mm

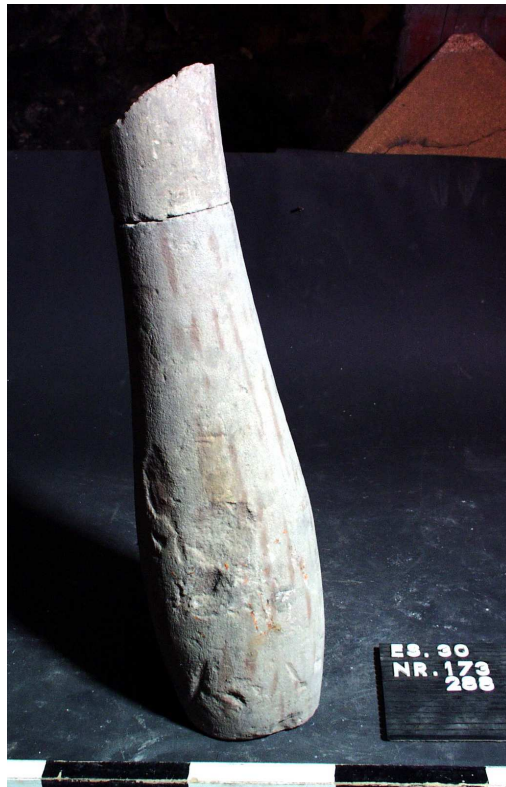
Nrn. **173, 288** (roter, feinkörniger Schilfsandstein, rotbraun gefleckt)

Längsschnitt (zeichn. Aufnahme Verfasser)

An den Stirnseiten sind nur Bruchflächen, keine originalen Stoß- oder Standflächen vorhanden.

Beidseitig der durchmesserstärksten Partie sind am Werkstück Verengungen des Querschnitts festzustellen. Während einseitig sofort eine Bruchfläche folgt, schnürt die Gegenseite bis 80 mm Durchmesser ein, um in einem kurzen Ansatzstück nochmals auszuschwingen.

Bemerkungen: Möglicherweise ist das Werkstückfragment zu Kat.-Nr. 287 gehörig, jedoch nicht direkt anpassend und in seiner Funktion unklar. Dieser These nachfolgend handelt es sich um ein singuläres, säulenartiges Werkstück. Entsprechend den Mörtelresten an Nr. 287 könnte dieses Unterteil (später?) vermauert bzw. eingemauert worden sein, woraus sich als Bruchstelle der frei geführte Säulenschaft plausibel ergäbe. Allerdings sind die jeweils an den Werkstücken abzunehmenden Querschnitte der Einschnürungen, sowie der Distanzen zwischen Einschnürung und Säulenschwellung damit nicht in Einklang zu bringen.

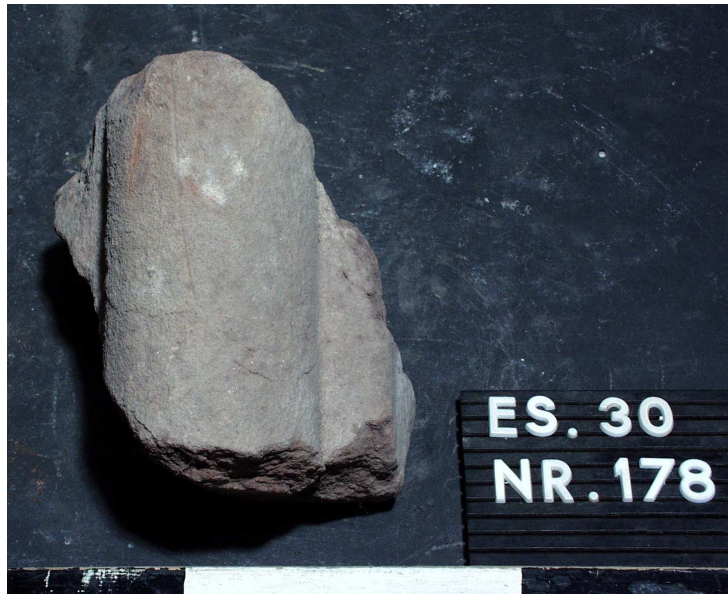
Nr. **178** (roter, feinkörniger Schilfsandstein)

Querschnitt (zeichn. Aufnahme Verfasser)

Beschreibung: Durch Altabbrüche stark beschädigt, ist nur noch das kurz anlaufende Profilfragment einer Bogenstellung vorhanden. Die mauereinbindenden Teile des Werkstücks und weite Bereiche der Profilierung sind verloren.

Bemerkungen: Für die formale Disposition eines vergleichbaren Werkstücks ist die besser erhaltene Kat.-Nr. 123 aufschlussreich, die im Gegensatz zu vorliegendem Werkstück jedoch der Ausbauphase des Gründungsklosters zugehören dürfte.

Nr. 178 kann dagegen nur grob einer Portalrahmung wohl der spätgotischen Neubauten zugeordnet werden.

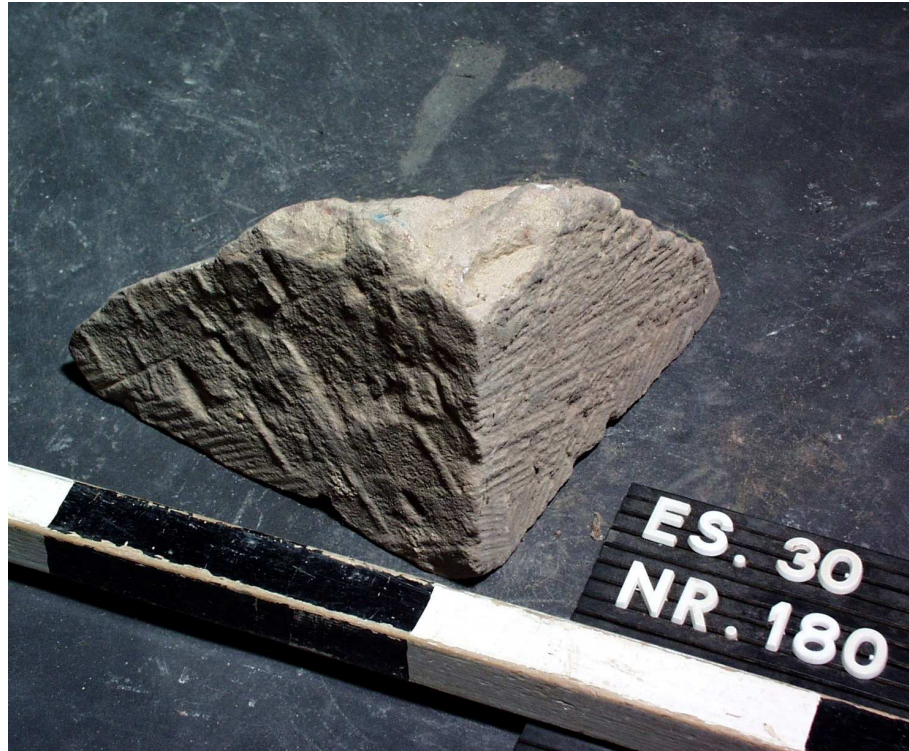
Nr. **180** (roter, feinkörniger Schilfsandstein)

Beschreibung: Das Werkstück ist alt gebrochen. Vorliegend ist eine Quaderecke. Die originalen Werkstückmaße sind infolge des Ausmaßes der Beschädigungen nicht mehr zu ermitteln.

Eine weitere Fläche, ebenfalls mit Randschlag, ist bruchrau überarbeitet.

Die dritte Eckfläche weist nur in einem kleinen Kantenbereich noch eine original bearbeitete Oberfläche mit einem Randschlagrest auf.

Bemerkungen: Vgl. etwa Kat.-Nrn. 139 und 154

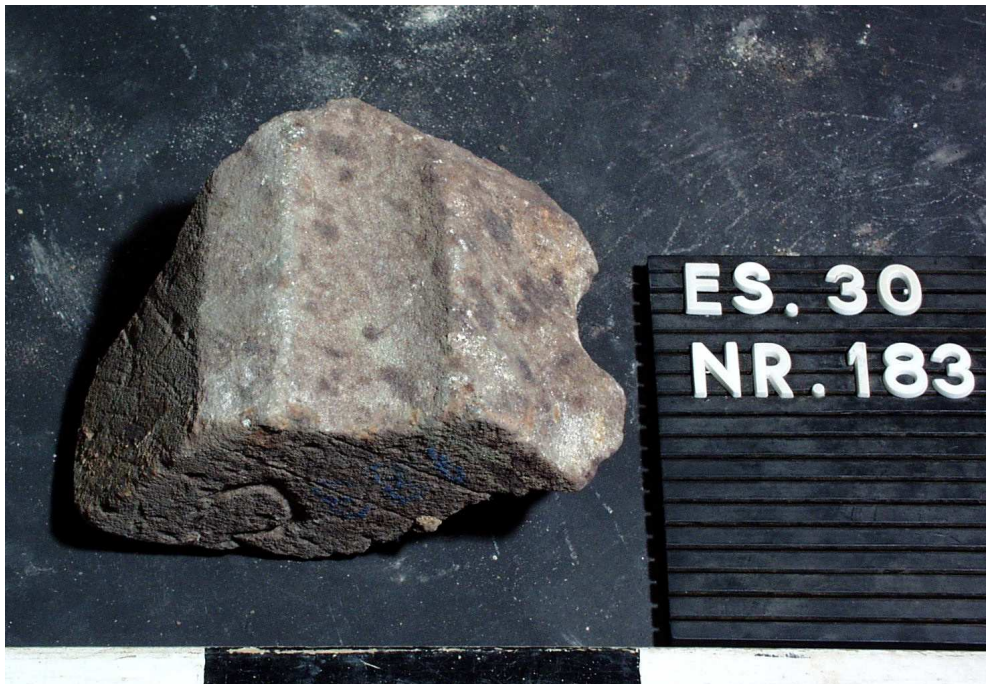
Nr. **183** (roter Schilfsandstein, rotbraun gefleckt)

Querschnitt (zeichn. Aufnahme Verfasser)

Lage: Anhand des Bruchstücks nicht zu ermitteln.

Das Teilstück einer Stoßfläche ist mit Versatzzeichen und Anrissen für die Fasse dokumentiert.

Bemerkungen: Für das hier genannte Fundstück kann innerhalb des Bestandes sonst kein Vergleichsstück beigebracht werden. Aufgrund der Profilierung wird man an ein Gesimsfragment denken dürfen, wie es etwa zur Abtreppung eines Strebepfeilers oder als Kaffgesims verwendet worden sein könnte. Darüber hinaus ist natürlich ein Kontext zu einer sonst nicht belegten Gewölberippengruppe bzw. einer alternativen Gestaltung der Fenstergewände nicht auszuschließen.

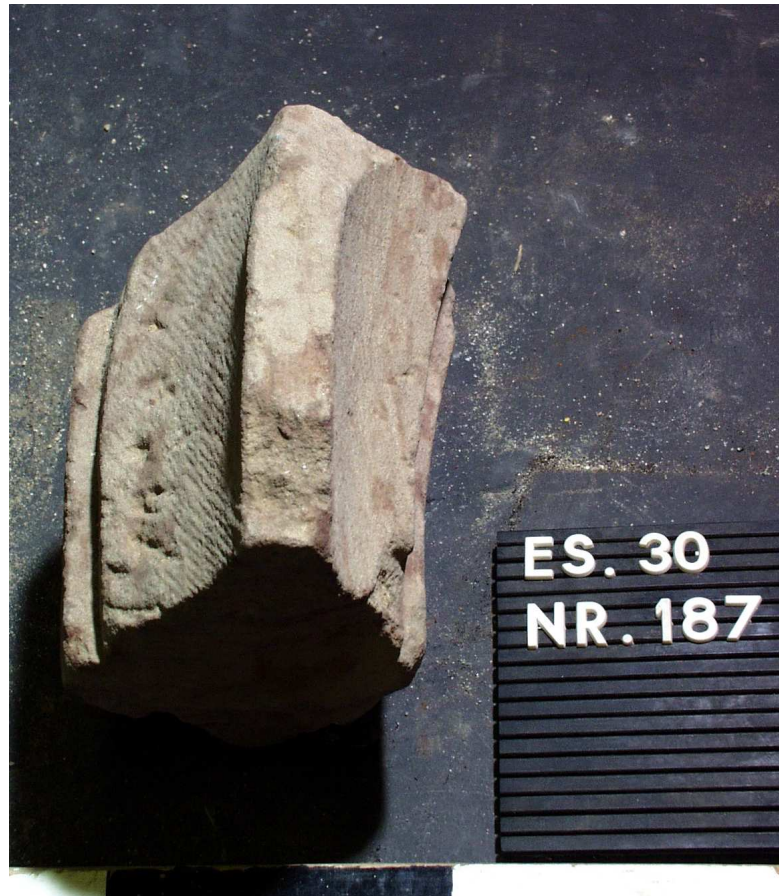
(Aufnahme LAD 2001)

Nr. **187** (roter, feinkörniger Schilfsandstein, rotbraun gefleckt = Maßwerkkomplex B)
h max. = 165 mm, b am Glasfalz = 103 mm, t = 185 mm

Motiv: Maßwerkbogen, auf den Rippenstegen Reste der angerissenen Mittellinien.

Beschreibung: Alte Bruchflächen bestehen quer zum Bogenverlauf. Der Rippenquerschnitt ist durchgehend erhalten.

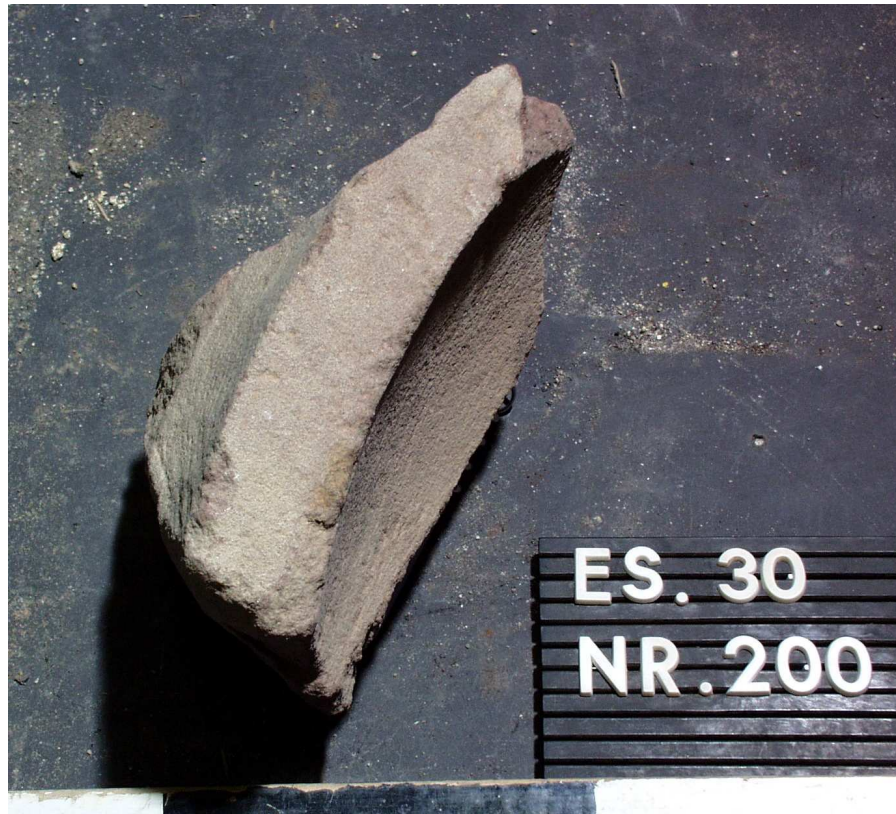
(Aufnahme LAD 2001)

Nr. **200** (roter, feinkörniger Schilfsandstein = Maßwerkkomplex A)

Motiv: Maßwerkbogen mit Mittellinienanriss auf dem Rippensteg.

Bemerkungen: Scharfe, bogenförmig verlaufende Bruchkanten in den Hohlkehlen, teilweise unter leichten Gratbildungen, machen einen beidseitigen Ansatz von sphärischen Pyramiden wahrscheinlich. Bruchkanten in den jeweiligen Gratbildungen vorausgesetzt, könnte das Fragment im Kämpferbereich bzw. der unteren Maßwerkzone lokalisiert werden. Vgl. die, durch den Rippensteg getrennten, gegenüberliegenden sphärischen Pyramiden der Kat.-Nrn. 110, 111, 239 (A). Die Bruchkante liegt dort auf der Passseite, ebenfalls in den querschnittsschwächeren Gratbildungen.

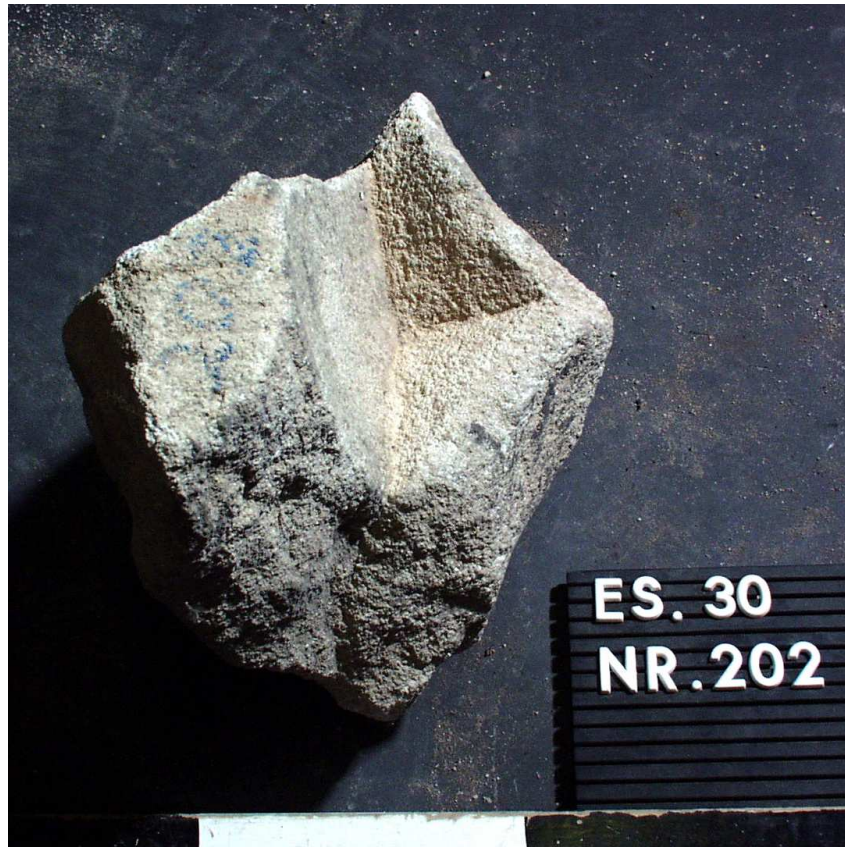
(Aufnahme LAD 2001)

Nr. **202** (weißer, grobkörniger Stubensandstein = Maßwerkkomplex E)

Beschreibung: Das Werkstück ist infolge großflächiger, alter Bruchstellen nur in fragmentarischem Zustand überliefert. Der gesamte Querschnitt ist an keiner Stelle mehr vorhanden.

Bemerkungen: Möglicherweise entstammt das Bruchstück dem Funktionszusammenhang eines Gewändeanschlusses. Trotz des an keiner Stelle vollständigen Glasfalzes, dürfte der Hinweis auf seine unterstochene Bildung das vorliegende Fragment als Teilstück einer Innenfläche ausweisen. Vgl. dazu auch Kat.-Nr. 122 (E).

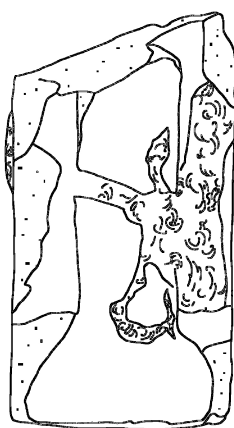
Untersicht (oben) Rechte Seitenansicht (unten links) Vorderansicht (unten rechts) (zeichn. Aufnahme Verfasser)

Nr. **246** (grauer, feinkörniger Schilfsandstein) IV fm 700

Bemerkungen: Vgl. Kat.-Nr. 260, die in mehrerlei Bestandsmerkmalen, wie etwa Aussparungen an tieferliegenden Stegen und stirnseitig zurückgesetzten Flächen, stark ähnliche Lösungen zeigt, was insgesamt auf einen Funktionszusammenhang hindeuten könnte.
