Das Karmeliterkloster zu Esslingen am Neckar
Architekturteile aus dem mittelalterlichen Konvent

Teil I: Text

**Dissertation zur Erlangung des Doktorgrades der Philosophischen Fakultät der
Christian-Albrechts-Universität zu Kiel**

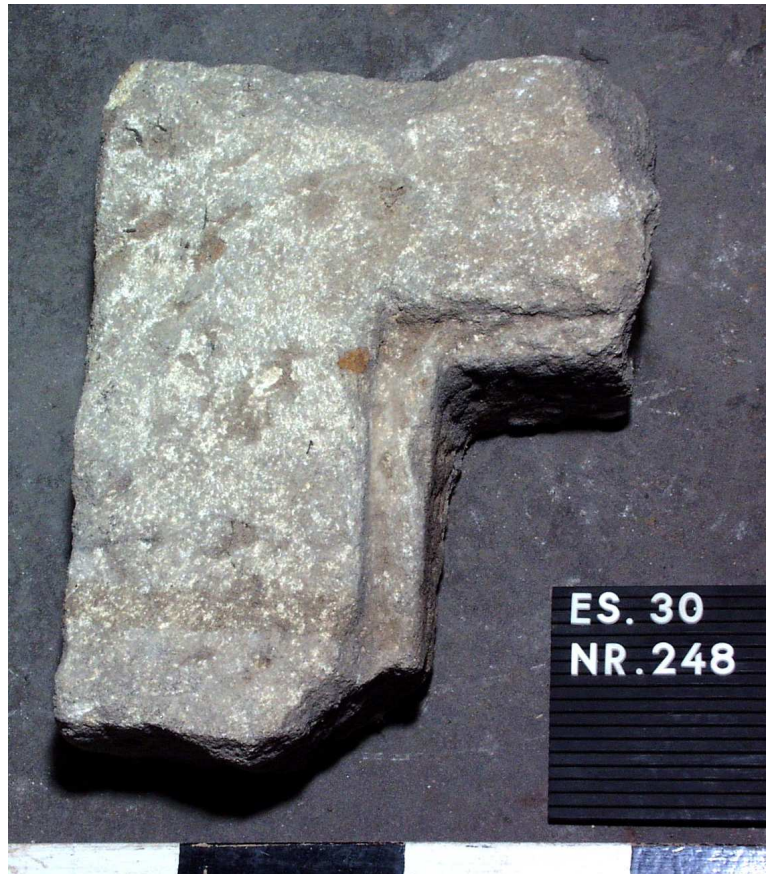
Nr. **248** (weißer, grobkörniger Stubensandstein) II fm 424

Die zweiseitig vorhandenen Aussparungen in Verbindung mit der nur grob überarbeiteten Rückseite sind als deutliche Merkmale im Hinblick auf die Befestigung einer architektonisch gebundenen Skulptur aufzufassen.

Der charakteristische Verlauf der Schüsselfalten mit einem merklichen Bewegungszug nach vorne und oben, spiegelt im Ansatz einen Bitt-, Bet-, oder Darreichungsgestus unter angewinkelter Armhaltung wieder.

Rechte Seitenansicht (links) Vorderansicht (rechts) (zeichn. Aufnahme Verfasser)

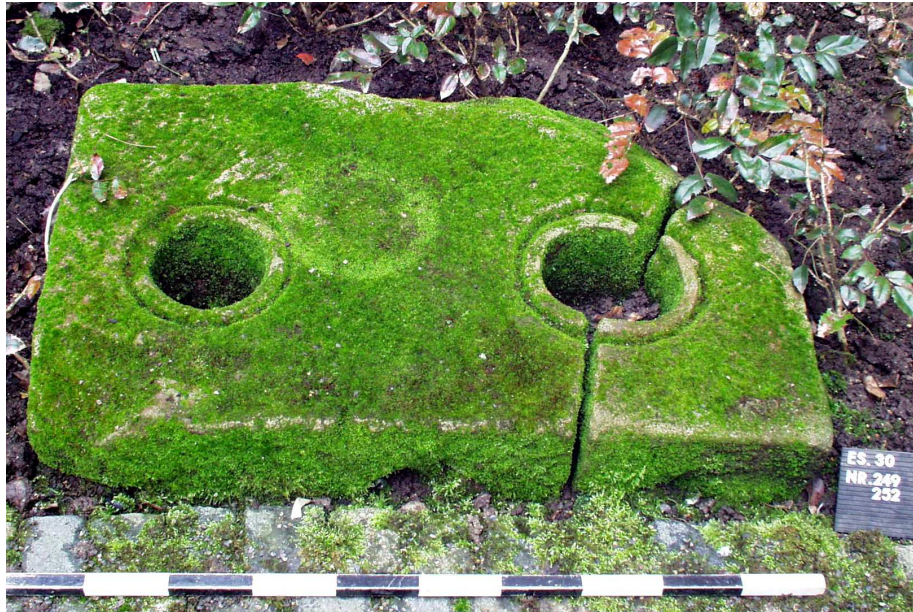
Nrn. **249, 252** (weißer, grobkörniger Stubensandstein) III/IV rin 1045

Die Schmalseiten zeigen geglättete Oberflächen, während die Rückseite nur eine bruchraue Oberfläche aufweist.

Bemerkungen: Das im Schwellmauerwerk von Haus 1, Periode 2 vermauerte Fundstück dürfte daher mit der Vorgängerbebauung in einem baulichen Zusammenhang gestanden haben. Der genannte Falz kann grundsätzlich als Hinweis auf eine Abdeckung bzw. Verschlussmöglichkeit bei horizontalem Einbau in Betracht kommen.

Vordere Seitenansicht (oben) Vorderansicht (unten) (zeichn. Aufnahme Verfasser)

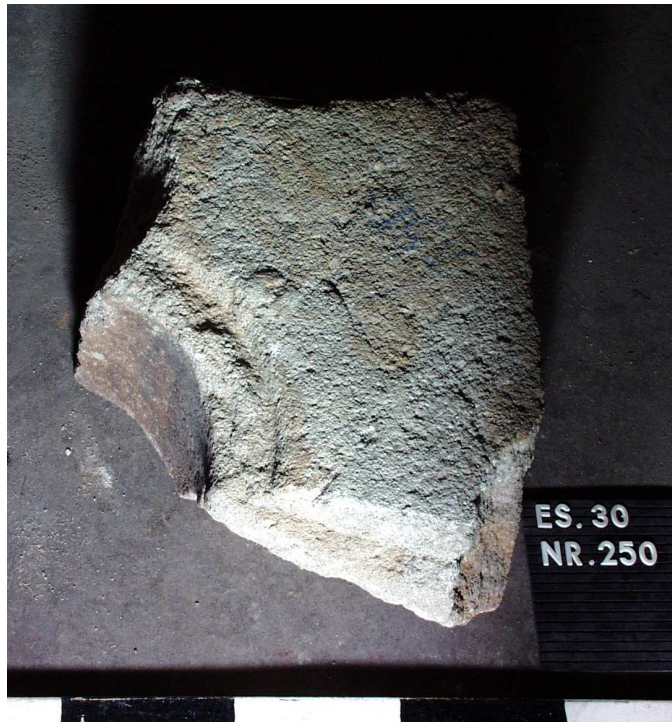
Nr. **250** (weißer, grobkörniger Stubensandstein)

Bemerkungen: In den Kontext dieses Werkstücks gehören die bauartgleichen Kat.-Nrn. 250 und 251, die von mindestens einer weiteren Sandsteinplatte stammen müssen.

Abriebspuren der Benutzung finden sich in den Öffnungen für den Wärmeaustritt, sowie auf der Oberfläche der Ansichtsseite, die begangen worden sein dürfte.

Vordere Seitenansicht (oben) Vorderansicht (unten) (zeichn. Aufnahme Verfasser)

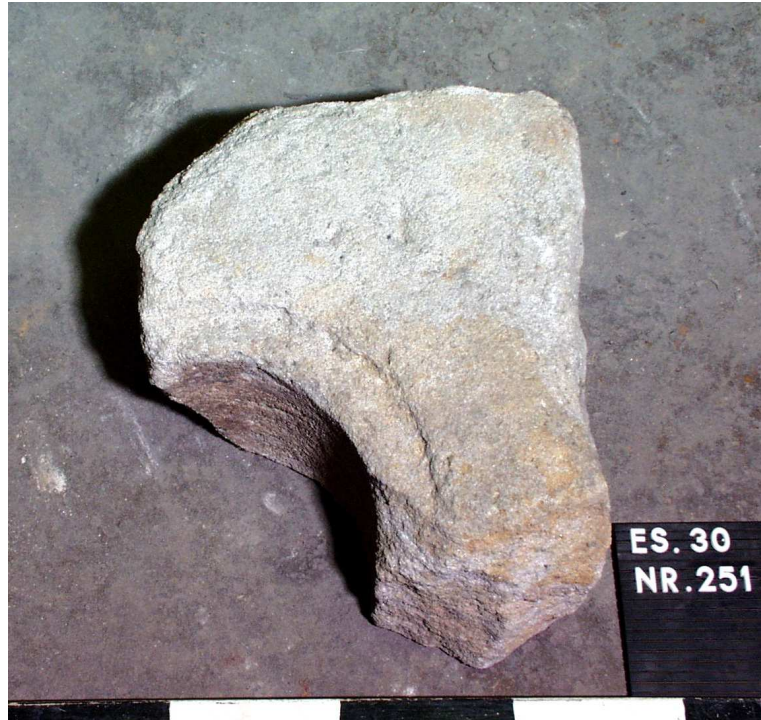
Nr. **251** (weißer, grobkörniger Stubensandstein) IV fm 700

Beschreibung: Vorliegend ist der Rest einer links oben zu lokalisierenden Werkstückecke mit einer anliegenden zylindrischen Lochöffnung. Abbruchstellen markieren die querschnittsengeren Zonen zwischen Lochscheiden und äußeren Werkstückkanten.

Die Plattenrückseite ist ebenfalls geglättet mit Werkzeugansatzstellen von Spitzeisen und hellbraun-ockerfarbenen Mörtelspuren. Bis ca. 60 mm um den Lochrand zieht eine bräunliche Verfärbung des Stubensandsteins.

Bemerkungen: Aufgrund identischer Bemaßung und der vergleichbaren Steinbearbeitung und Behandlung lässt sich das Fragment wohl mit Kat.-Nr. 251 einem Werkstück zuordnen. In der Bauform ist es mit den Kat.-Nrn. 249, 252 identisch.

Vordere Seitenansicht (oben) Vorderansicht (unten) (zeichn. Aufnahme Verfasser)

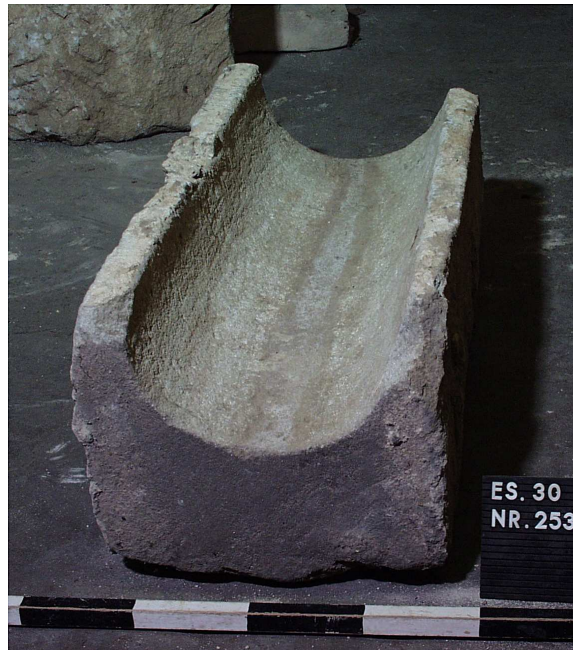
Nr. **253** (weißer, grobkörniger Stubensandstein) V rin/fb 712

Beschreibung: Vorliegend ist die rechte obere Werkstückecke mit Teilen eines ursprünglich runden, durchgehenden Werkstückdurchbruchs. Lediglich dieser sorgfältig bearbeitete Bereich ist bräunlich verfärbt. Alte Bruchstellen befinden sich in den querschnittsverengten Bereichen zwischen Lochöffnung und Werkstückaußenkanten.

Die Schmalseiten sind neben größeren Abbruchstellen lediglich grob gespitzt, sodass eine raue, in etwa plane Oberfläche mit hellbraun-ockerfarbenen Mörtelspuren entstanden ist.

Die Unterseite zeigt eine plan gearbeitete und nachfolgend mit Spitzseisen übergangene Oberfläche mit sandigen, ockerfarbenen Mörtelresten.

Bemerkungen: In den abzunehmenden Maßen, Bearbeitungstechnik und Disposition der Gestaltungselemente ist das Fragment mit dem besser erhaltenen Werkstück der Kat.-Nrn. 249, 252 zu vergleichen.

Querschnitt (zeichn. Aufnahme Verfasser)

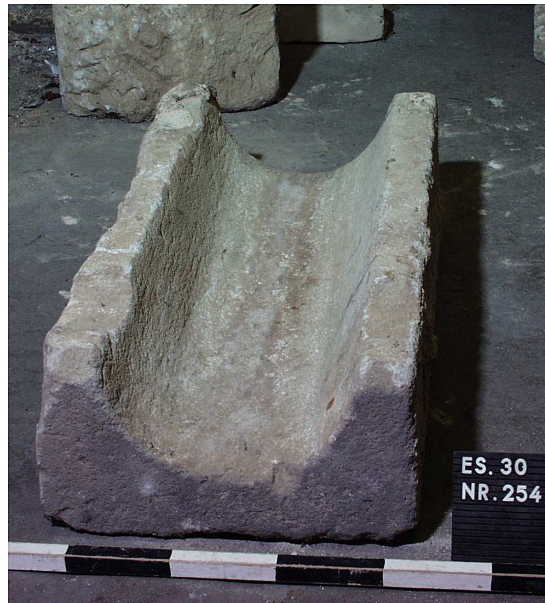
Nr. **254** (weißer, grobkörniger Stubensandstein) V rin/fb 712

Die Unterseite ist als mit Spitzeisen grob überarbeitete bis bruchrau belassene Fläche mit Mörtelresten anzusprechen.

Die Rinne selbst ist glattgeflächt und im Durchmesser 242 mm messend.

Bemerkungen: Zusammen mit den Kat.-Nrn. 254, 256-258 liegen fünf nahezu identische Rinnenstücke vor. Ebenfalls sind die Aussparungen im Anschlussbereich der Stoßflächen in vergleichbarer Ausführung mehrfach zu beobachten. Sonst nur bei Nr. 257 vertreten sind die muldenförmigen Eintiefungen an der Werkstückoberseite, deren Funktion nicht gesichert wiederzugeben ist (Zuläufe/ Überläufe/ ursprünglich eingelegte Hölzer/ Arretierung für Deckelaufgabe?).

Querschnitt (zeichn. Aufnahme Verfasser)

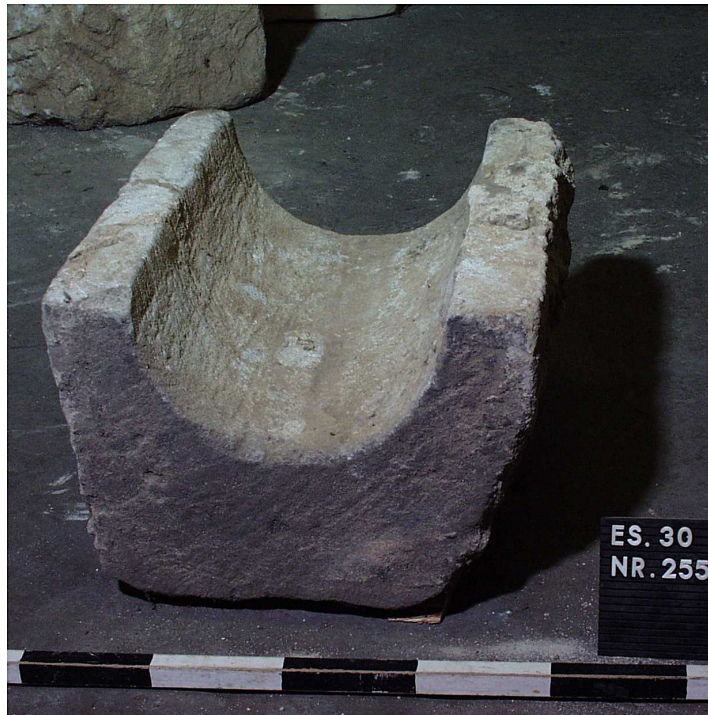
Nr. **255** (weißer, grobkörniger Stubensandstein) V rin/fb 712

Die Unterseite des Werkstücks ist bruchrau, nur wenig mit Spitzseisen überarbeitet und flächig mit Mörtelresten überzogen.

Die Auflageflächen für einen Steindeckel sind als schmale Stege ausgebildet, mit anhaftenden Mörtelresten.

Bemerkungen: Vergleichbar den Kat.-Nrn. 253, 256-258.

Querschnitt (zeichn. Aufnahme Verfasser)

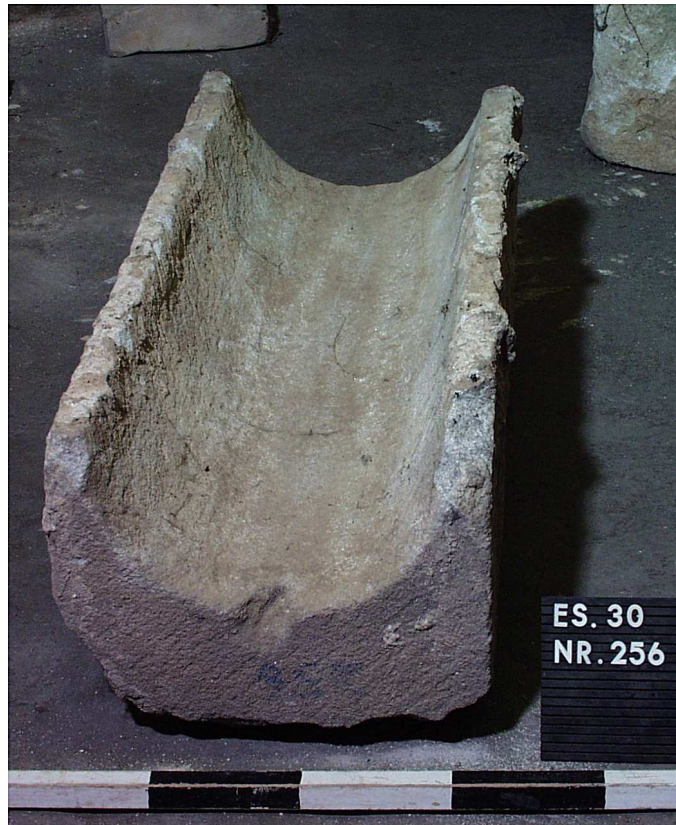
Nr. **256** (weißer, grobkörniger Stubensandstein) V rin/fb 712

Die Unterseite ist als überarbeitete bruchraue Oberfläche zu charakterisieren. Eine grob eingestemte, rundliche Aussparung misst im Durchmesser 30 mm, bei 20 mm Tiefe. Hierbei dürfte es sich um ein ehemaliges Zangenloch handeln.

Der Rinnenkörper ist im Durchmesser 242 mm breit, mit sauber glattgeflächter Oberfläche.

Bemerkungen: Das Werkstück ist wesentlich kürzer als die Vergleichsstücke aus Befund Nr. 712, weicht aber der Rinnenweite nach nicht ab. Seine formale Gestaltung findet weitere Vergleichsobjekte innerhalb der Bef. Nr. 710. Möglicherweise liegt hier ein wiederverwendetes und als Rinne umgenutztes Bauteil aus unbekanntem Zusammenhang vor. Auffällig ist in diesem Zusammenhang auch die Abspitzung einer äußeren Wangenseite. Vergleiche hierzu etwa Kat.-Nr. 11 mit dem Profil einer Viertelkehle an der Außenseite.

Querschnitt (zeichn. Aufnahme Verfasser)

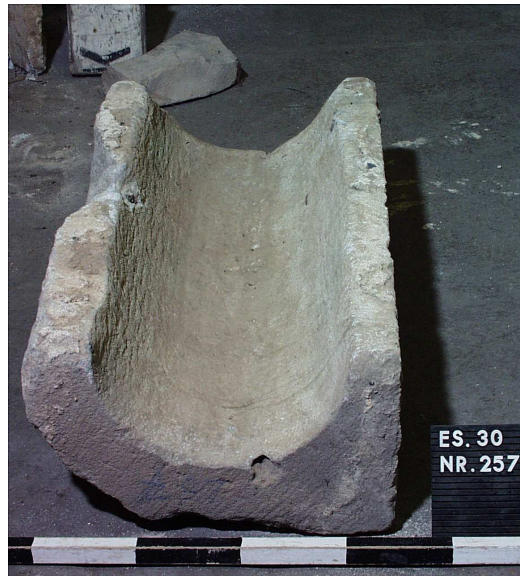
Nr. **257** (weißer, grobkörniger Stubensandstein) V rin/fb 712

Die Unterseite weist eine grob geglättete, bruchraue Oberfläche auf. Auch hier sind Mörtelreste vorhanden.

Die Oberseiten werden adäquat zu den Vergleichsbeispielen aus dem Befundzusammenhang, wohl als plane Flächen ausgeführt sein. Am vorliegenden Objekt sind sie vollständig mit Mörtel überzogen und somit einer Beurteilung entzogen. Der Rinnendurchmesser liegt bei 234 mm, mit einer sorgfältig glattgeflächten Oberfläche.

Bemerkungen: Das Werkstück ist allgemein vergleichbar mit den vorhandenen Rinnenstücken. Auffällig ist die Beobachtung einseitig rundlich abgearbeiteter Kanten an einer Langseite. Vergleiche dazu auch die Kat.-Nrn. 255 und 257.

Querschnitt (zeichn. Aufnahme Verfasser)

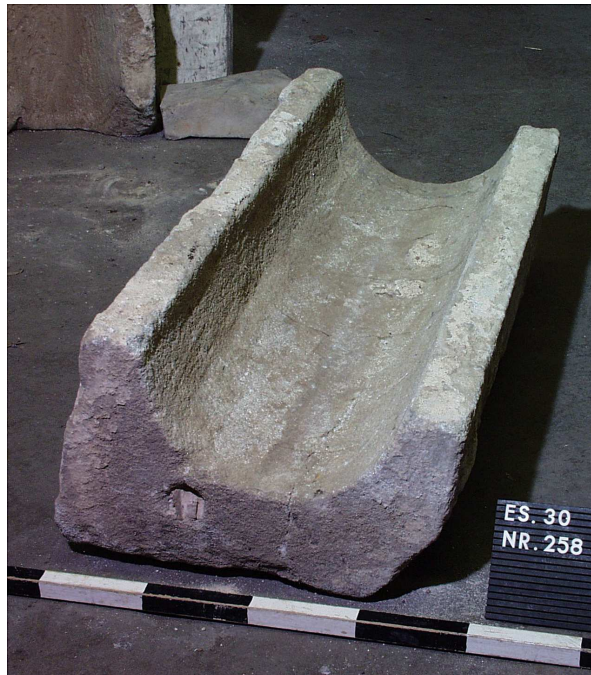
Nr. **258** (weißer, grobkörniger Stubensandstein) V rin/fb 712

Beschreibung: Vorliegend ist ein vollständiges Werkteil mit geringen Beschädigungen an den Kantenbereichen.

Die Werkstückoberseite zeigt eine glatte Bearbeitung. Jeweils paarig liegen sich vier flach-muldenförmige Eintiefungen gegenüber (Abstand 530 mm, Muldenweite 90-120 mm). Umfangreiche Mörtelreste deuten eine ehemalige Überdeckung an.

Bemerkungen: Zur möglichen Nutzung vgl. Kat.-Nr. 253. Zur Frage einer Zweitverwendung vgl. auch die vermörtelten, stirnseitigen Aussparungen. Die Kat.-Nrn. 253 und 256 besitzen analog zu dem hier vorliegenden Werkstück teilweise abgearbeitete Zangenlöcher an den Stirnseiten.

Querschnitt (zeichn. Aufnahme Verfasser)

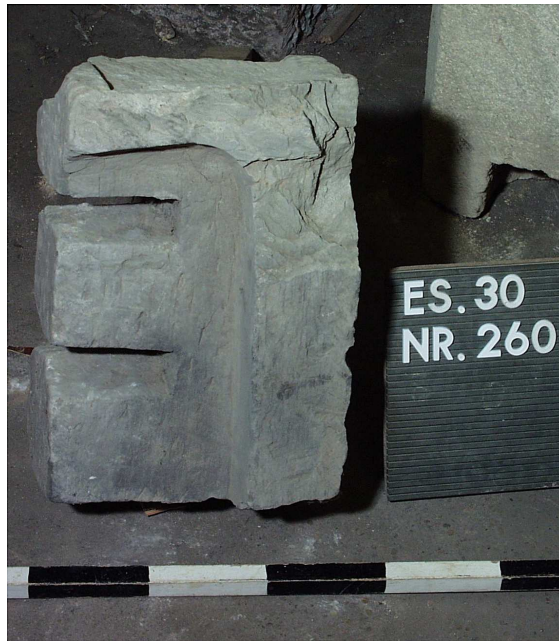
Nr. **260** (grauer, feinkörniger Schilfsandstein)

Die Vorderseite ist durch längerfristige Begehung abgerieben worden. Eine umlaufende Randleiste, für die möglicherweise auch aufgrund des fragmentarischen Bestands eine Umschrift fehlt, ist durch Spitznuten abgesetzt. Im Mittelfeld befindet sich ein Wappenschild, dargestellt mit breiten, sorgfältig eingetieften Nuten. Über dem Wappen sind noch parallele Nuten in Ansätzen bemerkbar, die sich in dem verlorenen Werksteinteil wohl fortsetzen.

Bemerkungen: Die Grabplatte, entstammt dem maschinell abgetragenen allgemeinen Abbruchschutt des Karmeliterklosters. Die vor allem mit Kat.-Nr. 287 vergleichbare Frontgestaltung mit Wappen und anlaufendem Kreuzlängsbalken, bei nochmals gesteigerten Abmaßen und verhältnismäßig ausgeprägtem Schlichtheitsgrad, sprechen im Gesamtbild für den Grabstein eines Konventualen.

Vordere Seitenansicht (oben) Rechte Seitenansicht (unten links) Vorderansicht (unten rechts) (zeichn. Aufnahme Verfasser)

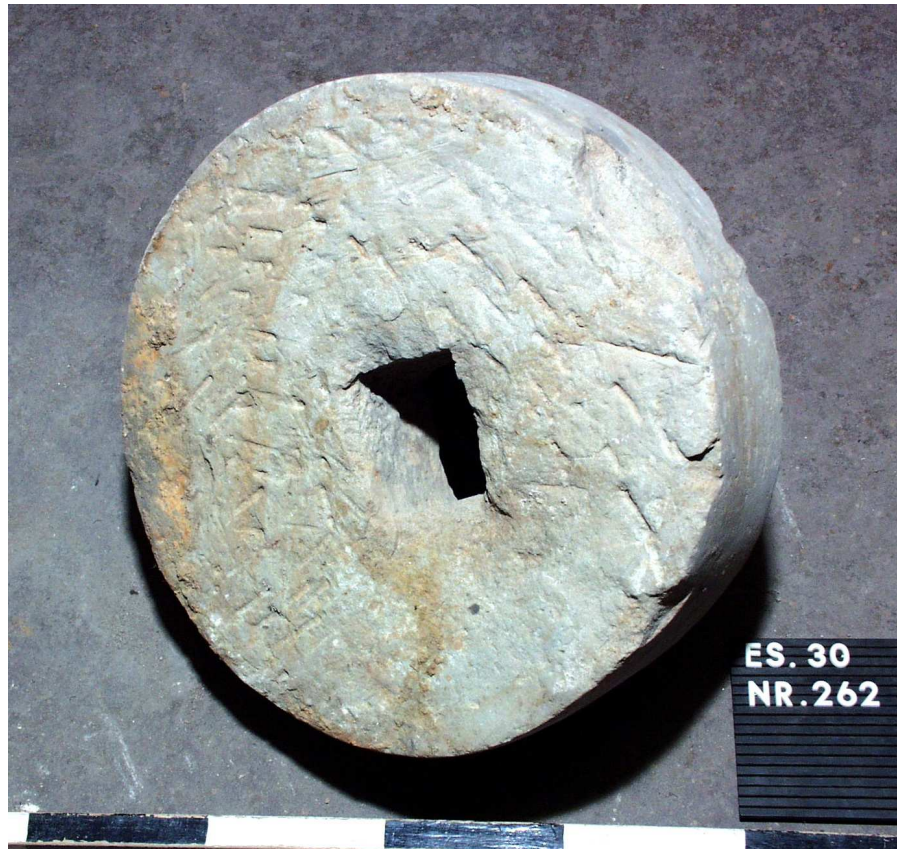
Nr. **262** (grauer, feinkörniger Schilfsandstein) II fm1097

Mittig besteht eine durchgehende, nahezu quadratische Aussparung 90 mm x 95 mm für die Antriebswelle, deren Mündung einseitig abgefast ist.

Bemerkungen: Vgl. Kat.-Nr. 262. Möglicherweise dokumentiert der gerillte äußere Randbereich der Seitenwangen einen besonderen Arbeitsprozess im Schleifvorgang.

Querschnitt (zeichn. Aufnahme Verfasser)

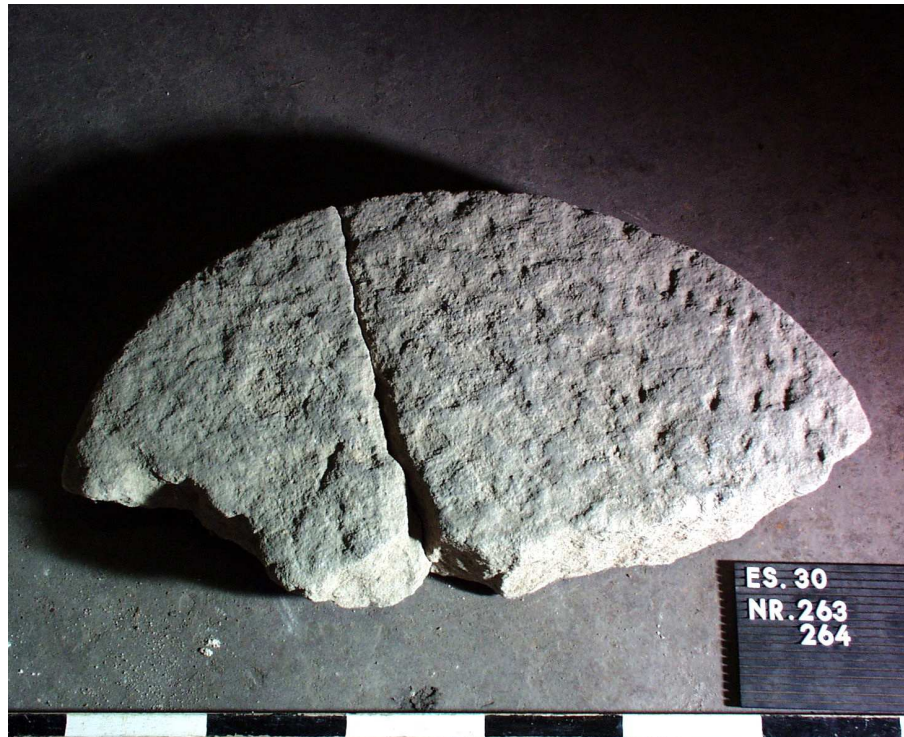
Nrn. **263, 264** (grauer, mittelkörniger Schilfsandstein) II fb 171

Eine durchgehende Lochöffnung für die Antriebswelle ist als grob ausgestemmt, vierkantige Aussparung 85 mm x 60 mm, nicht mittig in das Werkstück eingebracht (Exzenderwirkung).

Bemerkungen: Das Werkstück ist mit Kat.-Nr. 261 zu vergleichen.

Vordere Seitenansicht (oben) Vorderansicht (unten) (zeichn. Aufnahme Verfasser)

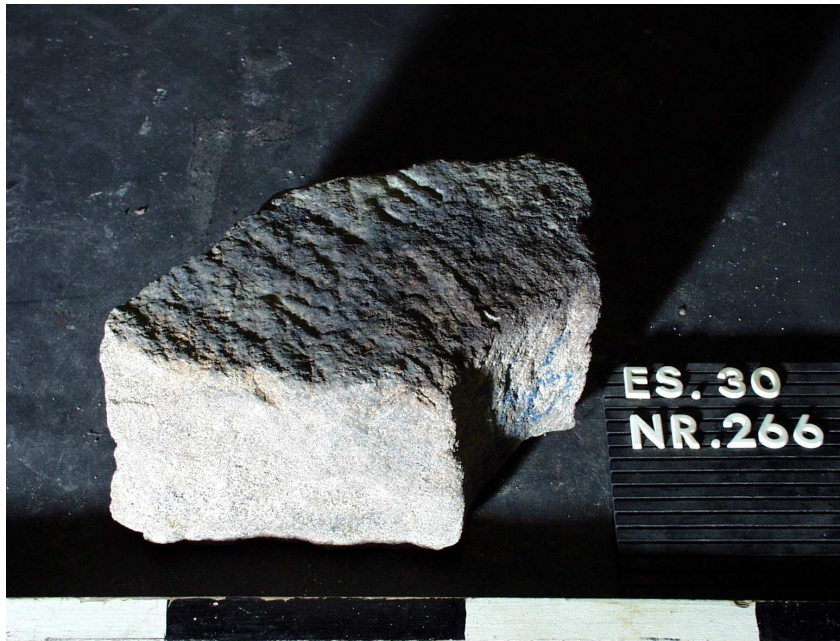
Nr. **266** (weißer, grobkörniger Stubensandstein) II ss 840

In die Oberseite ist über quadratischem Grundriss mit einziehenden Seiten und ausgerundeten Ecken ein Becken 85 mm eingetieft.

Bemerkungen: Möglicherweise ist die Verwendung als Becken bereits klosterzeitlich, wie es die aufwändige Formgebung und Gestaltung nahelegen könnten. Nicht auszuschließen ist jedoch eine nachmittelalterliche Erstnutzung bzw. die Umarbeitung eines klosterzeitlichen Mauersteins zur Tiertränke (Griffanarbeitungen) oder der Wiederverwendung in einem baulichen Kontext (Bauherreninitialen?).

Vordere Seitenansicht (oben) Vorderansicht (unten) (zeichn. Aufnahme Verfasser)

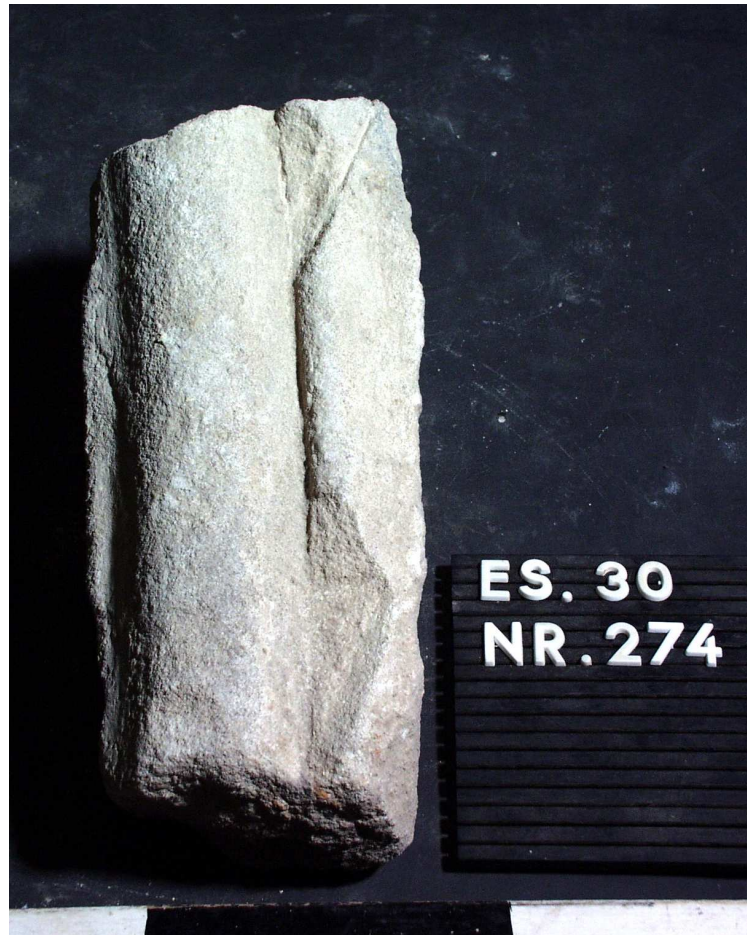
Nr. **274** (weißer, grobkörniger Stubensandstein) V bs 25

Das Werkstück besitzt dieselbe Dimensionierung und dieselben Proportionen wie die Kat.-Nrn. 79-82 und 275.

Der Birnstab zeigt weiße Fassungsreste. Auf der darüber liegenden Hohlkehle ist die erste Fassung weiß, mit wenigen Resten einer Zweitfassung in rötlich-beige.

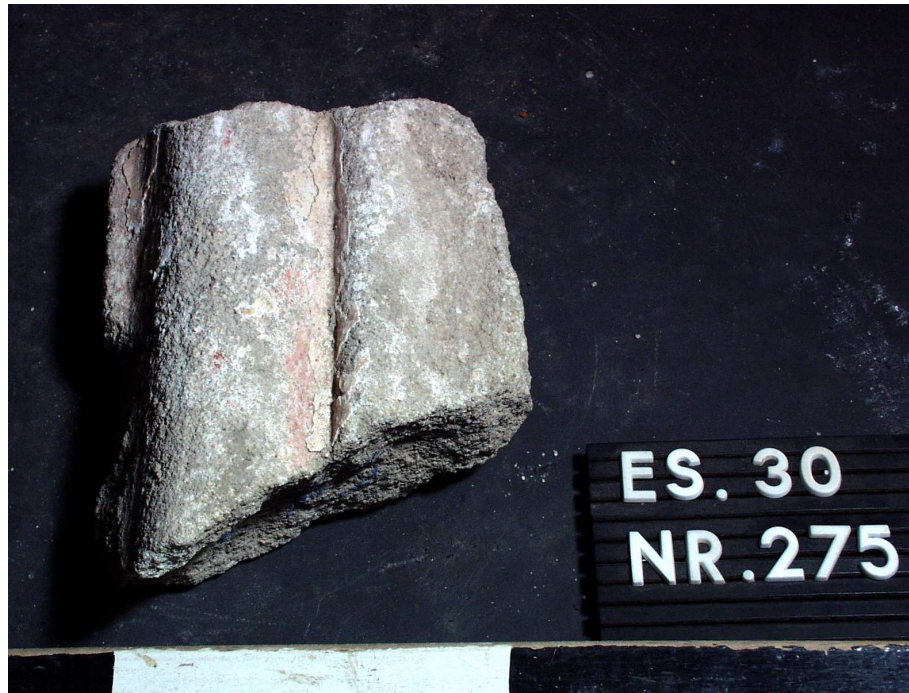
Nr. **275** (weißer, grobkörniger Stubensandstein) IV fb 40

Sowohl in der Form, als auch in der Größe der Profilierung ist das Werkstück mit den Kat.-Nrn. 79-82 und 274 zu vergleichen.

Zusätzlich sind umfangreiche Fassungsreste dokumentiert. Im Hohlkehlenbereich und am Rippenhaupt ist die erste Fassung ein ins rötliche übergehender beiger Farbton. Als Zweitfassung ist ein teilweise in violett übergehender Beigeton im Falz und am Birnstab vorhanden.

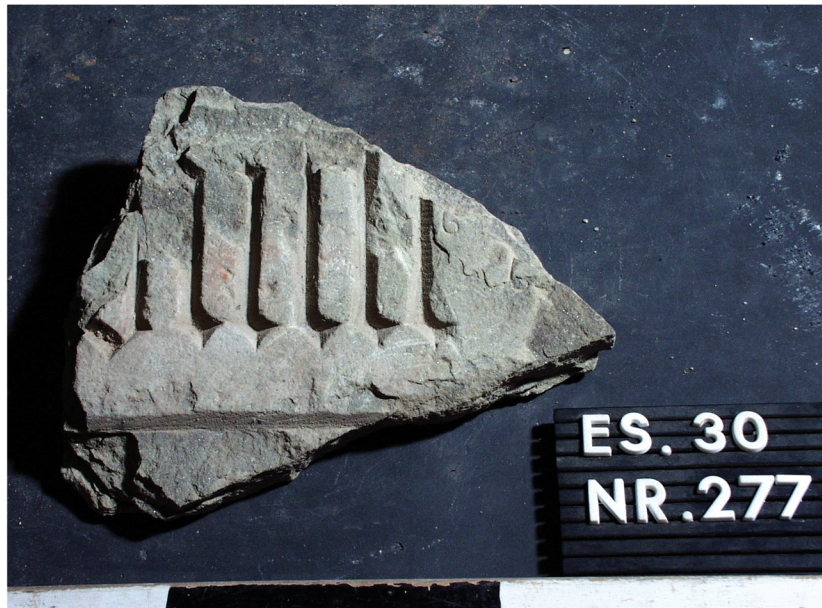
Nr. **277** (grauer, feinkörniger Schilfsandstein) Fundraum 4
 h max. = 27 mm, b max. = 155 mm, t max. = 187 mm

Vorderansicht (zeichn. Aufnahme Verfasser)

Beschreibung: Plattiges Bruchstück von nur geringer Stärke, allseits von Bruchkanten eingefasst. Einzig die ehemalige Ansichtsseite besitzt noch einen größeren Rest der originalen Oberfläche. Einseitig fasst eine Spitznut die Inschrift ein. Der in gotischer Minuskel ausgeführte Inschriftenrest ist stellenweise durch Bruchkanten verdorben.

Bemerkungen: In der Materialgruppe mit Kat.-Nr. 280, sowie der vollständigen Grabplatte Kat.-Nr. 286 zu vergleichen. Die Oberfläche ist durch Begehung stark geglättet.

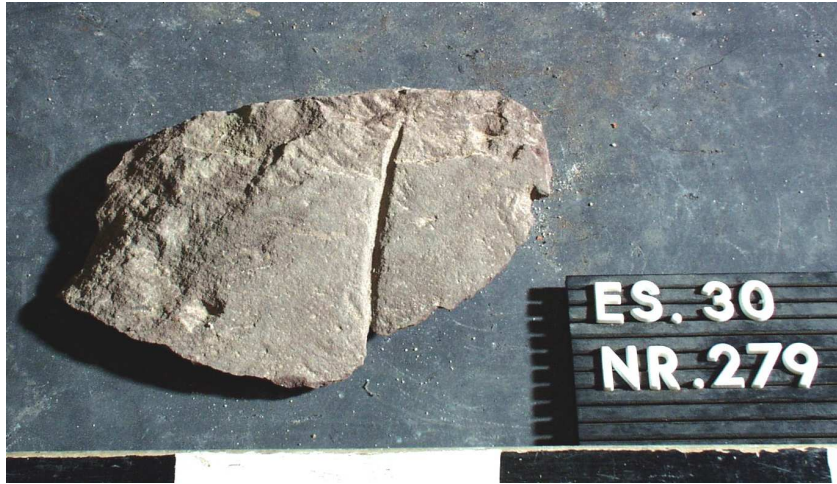
Nr. **279** (roter, feinkörniger Schilfsandstein) Schnitt 4
h max. = 30 mm, b max. = 110 mm, t max. = 178 mm

Beschreibung: Plattiger Abschlag von nur geringer Stärke. Das Bruchstück ist allseitig von Abbruchkanten umzogen.

Der vorhandene Rest der originalen Oberfläche ist durch Begehung abgeschliffen. Eine gebogen verlaufende Spitznut ist im Hinblick auf die Binnenzeichnung des Grabsteins, möglicherweise eines Wappenschildes, zu deuten.

Bemerkungen: Vgl. die größeren Fragmente der Kat.-Nrn. 259 und 287 in derselben Materialität.

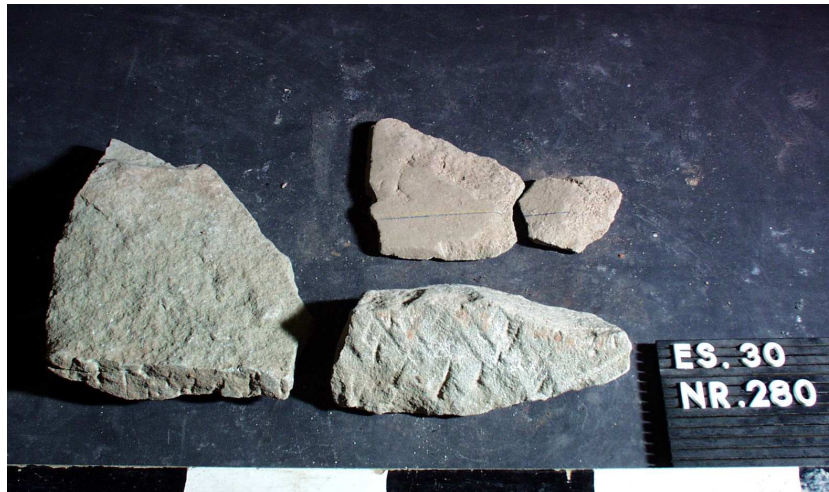
Nr. **280** (grauer, feinkörniger Schilfsandstein) IV fb 40

Die beiden größeren Bruchstücke zeigen Partien ursprünglich grob plan gearbeiteter Seitenflächen mit Ansatzstellen von Spitzeisen. Eines dieser Fragmente weist ca. 40 mm von der Seitenflanke entfernt eine parallel geführte Spitznut auf.

Bemerkungen: Die Fragmente sind keinem Objekt des Fundkomplexes beizuordnen.

Durchaus zu vergleichen sind die weitgehend bzw. zu großen Teilen erhalten gebliebenen Grabsteine der Kat.-Nrn. 259, 286 und 287, mit ebenfalls deutlichen Begehungsspuren und gleichartiger Behandlung der Seitenflächen. An allen drei Beispielen sind Spitznuten dokumentiert, die etwaige Umschriften der Ansichtsseiten einschließen.

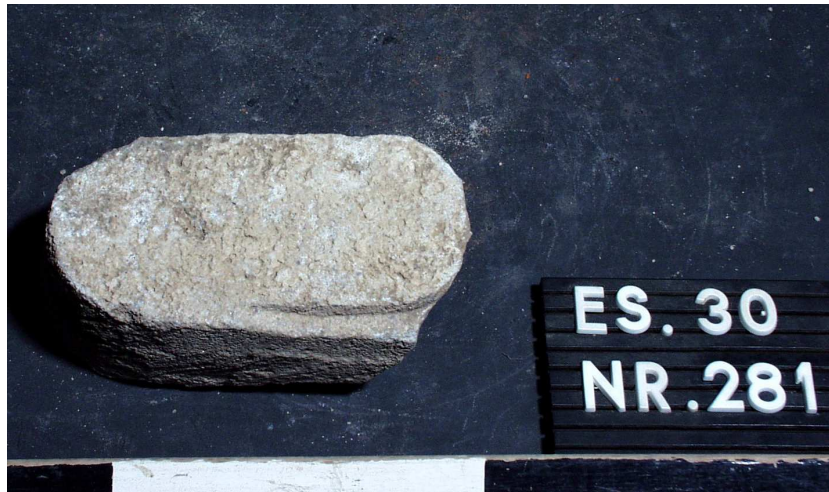
Nr. **281** (weißer, grobkörniger Stubensandstein) V ps 59

Auch die konischen Seitenflächen sind sorgfältig gearbeitet, Einseitig mit Rundung, während die Gegenseite möglicherweise unter Einbeziehung des Falzes eine abweichende Gestaltung aufweist.

Bemerkungen: Vergleichsstücke oder anpassende Fragmente liegen nicht vor. Außer nach dem verwendeten Steinmaterial daher ein nicht bestimmtes Werkteil aus der Klosteranlage.

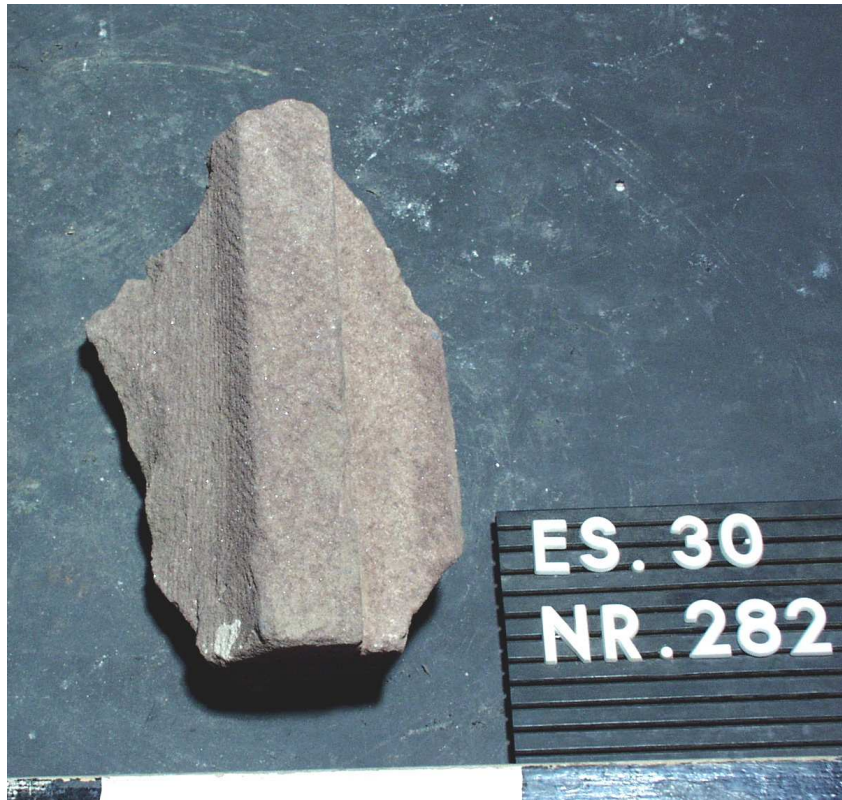
Nr. **282** (roter, feinkörniger Schilfsandstein) Schnitt 10

Lage: Bruchstück aus der Fensterbahnteilung eines Maßwerkfensters. Ohne direkte Anschlussnummer.

Vorliegend ist der nicht bestoßene, schrägscharrierte Bereich des Glasfalzes, beidseitig mit anlaufenden Hohlkehlen. Jedoch nur auf einer Seite als bahnscharrierte Hohlkehlenoberfläche mit weißem Fassungsrest kenntlich. Eine randschlagartige Schrägscharrierung von ca. 10 mm Stärke ist am Glasfalzrand dokumentiert.

Bemerkungen: Glasfalzmaße 24 mm x 11 mm. Das Fragment gehört in den Kontext der Werkstücktiefen von 185 mm-190 mm. Vgl. die Kat.-Nrn 125 und 159 auch in Fragen der farblichen Fassung.

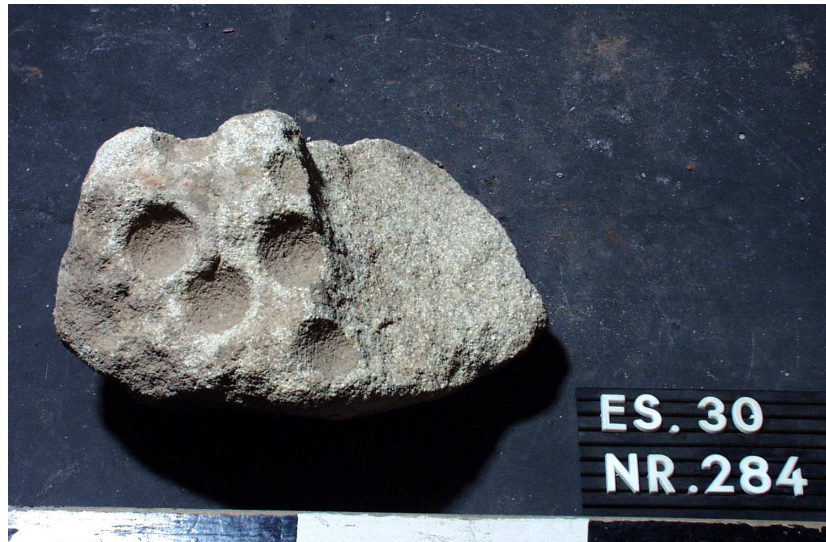
Nr. **284** (weißer, grobkörniger Stubensandstein) Fundraum 27

Motiv: Quaderbruchstück mit Bohrungen.

Beschreibung: Das Objekt besteht größtenteils aus neueren und alten Bruchflächen. Lediglich ein kleiner Teilbereich des Werkstücks besitzt eventuell noch seine alte, nur grob geglättete Oberfläche.

Sechs Bohrungen im Durchmesser 19-26 mm weit und maximal 15 mm tief eingebracht. Nach ihrer Anordnung kann für fünf davon eine ringförmig Anordnung in Betracht kommen.

Bemerkungen: Eine Deutung dieses Bruchstücks kann mangels Vergleichsstücke und angesichts des relativ beschränkten Einblicks in die Binnenstruktur nicht angeboten werden

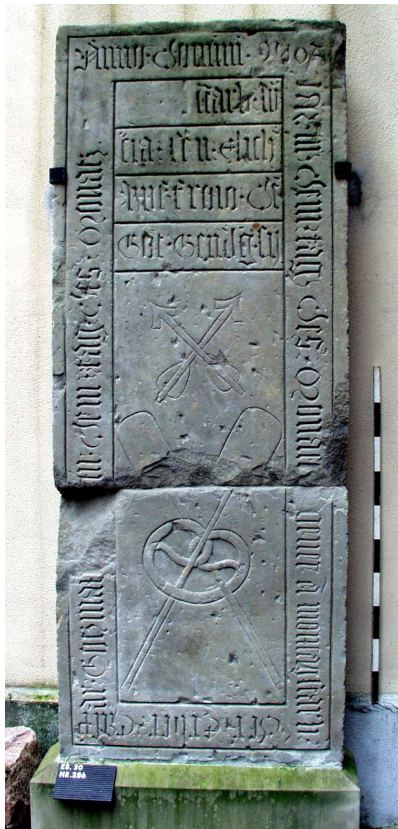
Nr. **286** (grauer, feinkörniger Schilfsandstein) IV ib 55

Vorderansicht (zeichn. Aufnahme LAD)

Beschreibung: Das Werkstück ist vollständig erhalten, allerdings in 1/3, 2/3 - Teile gebrochen. Im Bereich der Bruchzone liegen größere Beschädigungen vor. Sonst sind geringere Abplatzungen an den äußeren Kantenbereichen vorhanden.

Die Unterseite der Grabplatte ist als bruchrau belassen bis sehr grob überarbeitet anzusprechen.

Bemerkungen: Wortlaut der Inschrift: Anno Domini 1507(?) jar an dem tag des Monat(z) yener a(m) montag starb der Erber Caspar Gotzman(n) (a)n dem tag des Monat starb lucia sin Elich hußfrow de(r) Got gen(ä)d(i)g sy.

Innerhalb des Komplexes der Grabplatten aus dem Karmeliterkloster vgl. besonders die ebenfalls großformatigen Teilstücke der Kat.-Nrn. 259 und 287.

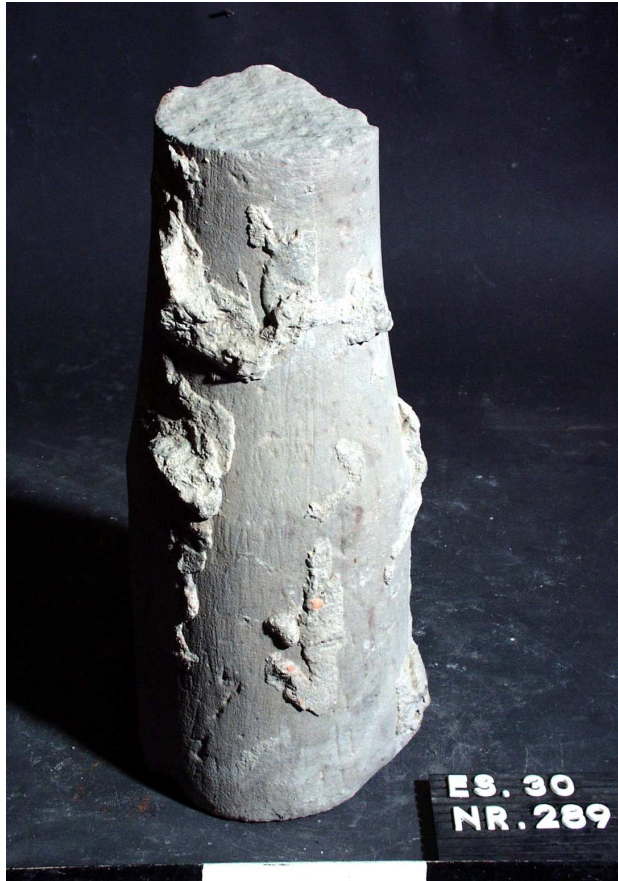
Nr. **289** (roter, feinkörniger Schilfsandstein, rotbraun gefleckt)

Längsschnitt (zeichn. Aufnahme Verfasser)

Am Boden ist die sorgfältig mit Scharriereisen plan gearbeitete Standfläche erhalten.

Bemerkungen: Die Funktion und das Aussehen des originalen Bauteils sind unklar. Vgl. die Kat.-Nrn. 173 und 288 für einen denkbaren Werkstückzusammenhang und eine mögliche Deutung. Eine Zweitverwendung ist angezeigt durch Mörtelreste auf ehemaligen Sichtflächen.

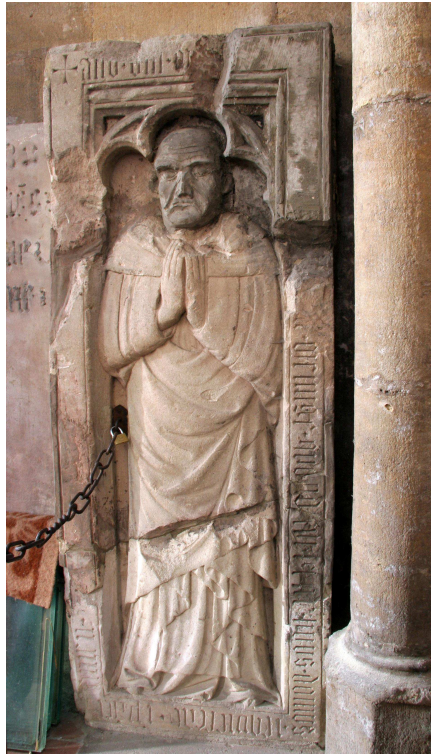
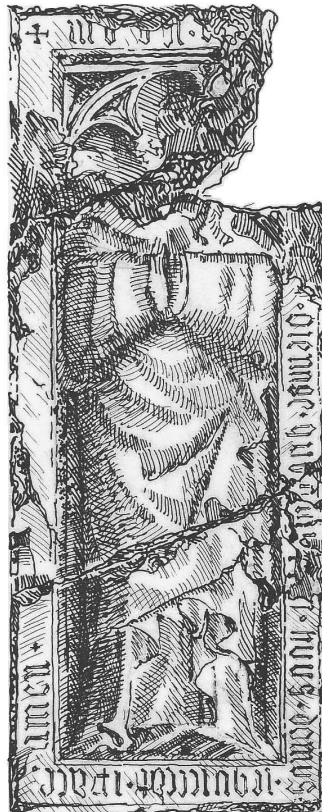
Nr. **290** (roter feinkörniger Schilfsandstein)
h = 200 mm, b = 720 mm, t = 1830 mm

Vorderansicht (Vorlage Städtische Museen Esslingen am Neckar, Inv.Nr. I E 14)

Der eigentliche Bildteil ist ca. 1500 mm lang und 420 mm breit und stellt in der Form eines abgesenkten Reliefs einen lebensgroßen Karmelitermönch in Ordenstracht mit Ober- und Untergewand und Skapulier dar. Dabei sind Teile der Gewandung, insbesondere die Ellbogenwinkel noch über die rahmenden Hohlkehlen tretend. Die Hände werden in Betgestus vor der Brust gefaltet. Der Kopf ist über dem erhaltenen Halsansatz mit Kapuze modern frei angetragen.

Bemerkungen: Die im Esslinger Stadtmuseum verwahrte, undatierte Umzeichnung von Walter Supper zeigt den Stein noch ohne Ergänzungen. Danach ist der Grabstein mit der 1926 von August Lederer im nordwestlichen Chorbereich der Karmeliterkirche dokumentierten Grabstelle in Verbindung zu bringen. Wann der Stein in die Frauenkirche verbracht wurde ist nicht bekannt. Die Ausgangsbedingungen zu Ergänzungen auch an der teilweise gestörten Umschrift sind unklar.
